MANUTENZIONE STRAORDINARIA E ADEGUAMENTO "VÉLODOIRE"

PROGETTO DEFINITIVO

**RELAZIONE GEOLOGICA E DI
COMPATIBILITA' DEFINITIVA**

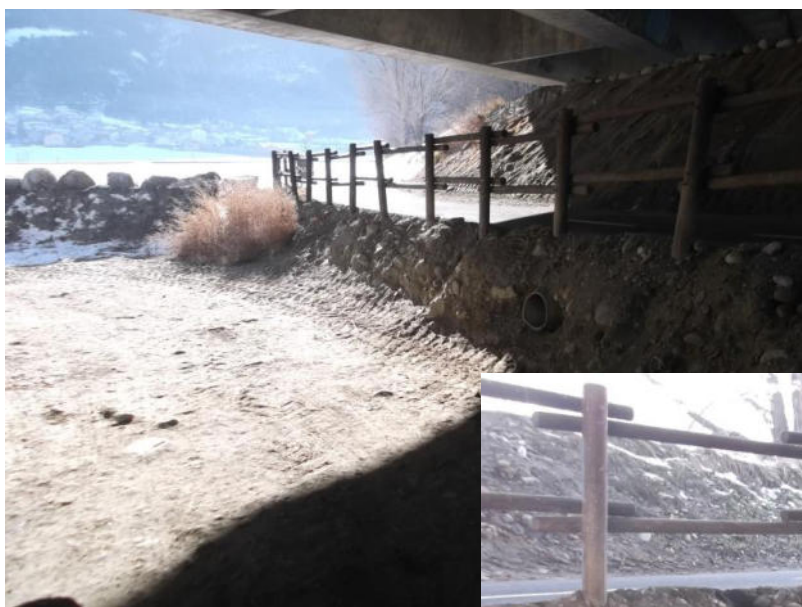
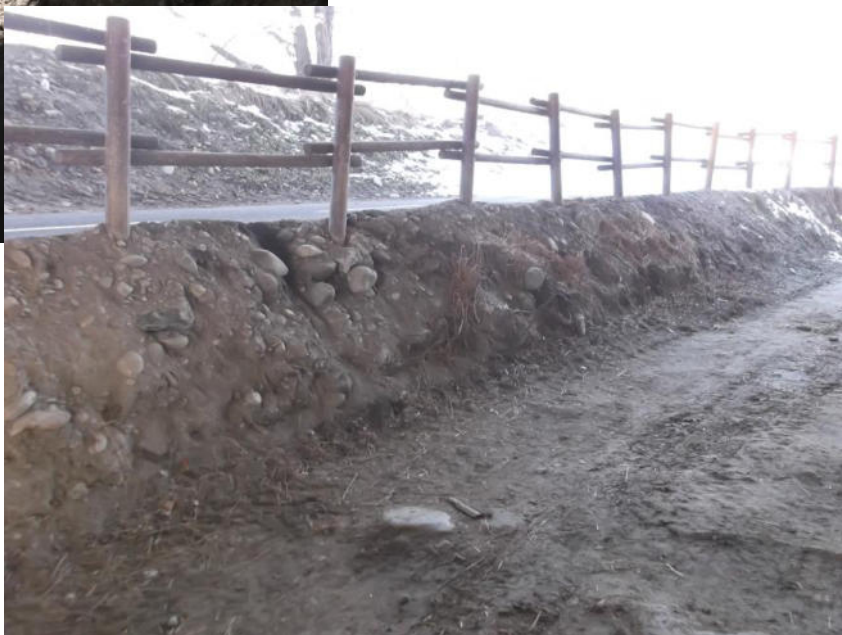
La presente relazione riguarda l'intervento "B" sito nel tratto 3 individuato dal progetto - *dal Pont-Suaz a Charvensod alla Grande-Place a Pollein* -, che prevede la realizzazione di una nuova muratura in c.a. di sostegno della pista ciclabile nel tratto dove essa corre in adiacenza di una strada agricola sterrata, in corrispondenza del sottopasso dell'autostrada (vedi ortofoto e corografia qui sotto e allegato fotografico). L'intervento si rende necessario per contenere la bassa (1-1.5 m ca.) ma ripida scarpata che separa i due piani carrabili, attualmente instabile e soggetta al rotolio di blocchi.

FOTO 4-5: particolari della scarpata in materiale alluvionale che separa la pista ciclabile dalla strada agricola sterrata.

Il muro, che verrà gettato controterra a contenere l'attuale ripida scarpata incisa nel deposito alluvionale (vedi foto 4-5), sarà costituito da una struttura a mensola in c.a. e avrà una lunghezza di poche decine di metri e altezza massima di 2,3 m a partire dal piano di fondazione posto ad una profondità di circa 0,8 m.

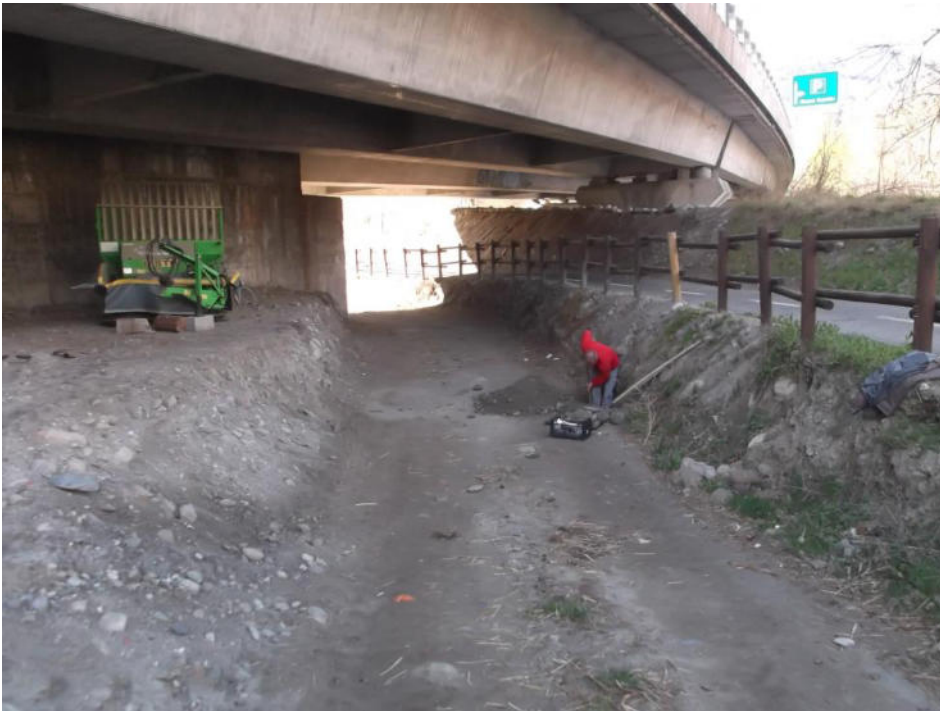
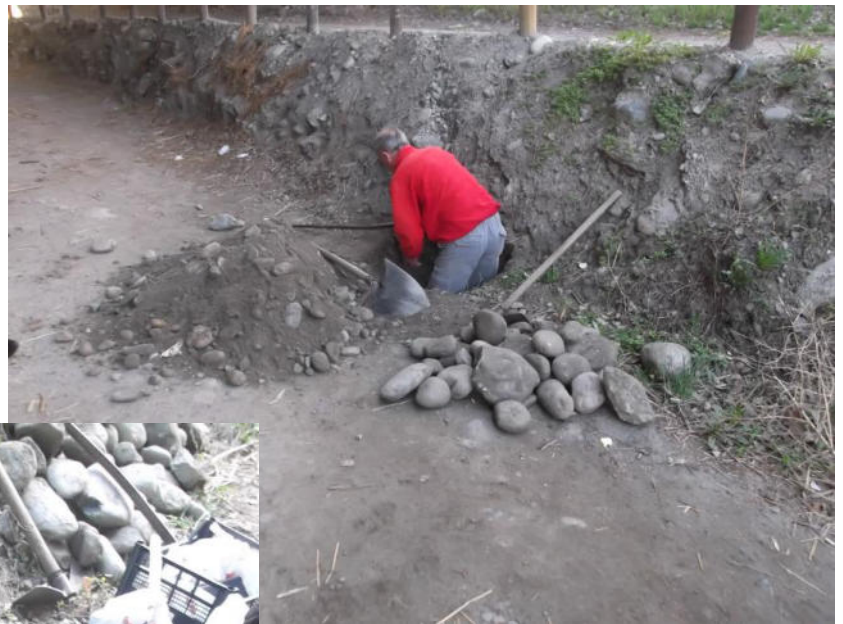
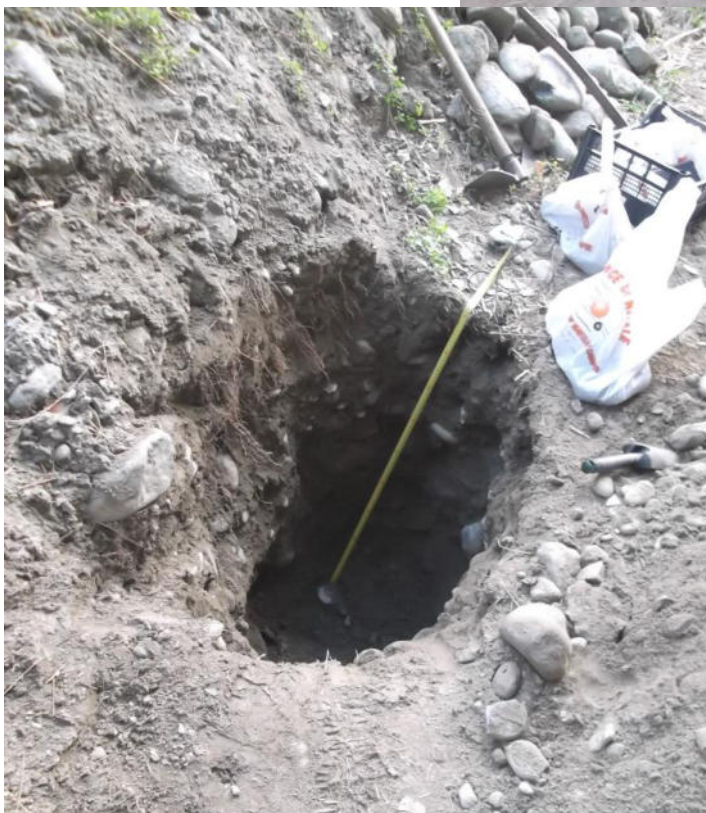
Nel caso specifico, a seguito di quanto osservato nei pozzetti realizzati per il campionamento delle terre da scavo, spinti fino ad un metro di profondità al piede della scarpata, si è riscontrata la presenza di un terreno molto grossolano, costituito ghiaia sabbioso-limosa con abbondanti ciottoli e blocchi, molto probabilmente legato al reinterro a seguito della realizzazione dalla sovrastante spalla del viadotto autostradale. Esso quindi si può ritenere che appartenga alla terza categoria, e che gli si possano attribuire un angolo di attrito di 32 gradi e un peso di volume di 1750 kg/mc.

FOTO 6-7-8: scavo dei pozzetti di assaggio per il prelievo dei campioni di terra da avviare all'analisi chimica: si noti la presenza di materiale molto grossolano, ricco di ciottoli e blocchi.
