**COLLEGAMENTO DELLA PISTA CICLABILE VELODOIRE 7° LOTTO
IN COMUNE DI SAINT-MARCEL**

PROGETTO DEFINITIVO

**RELAZIONE GEOLOGICA
E DI COMPATIBILITA' DEFINITIVA**

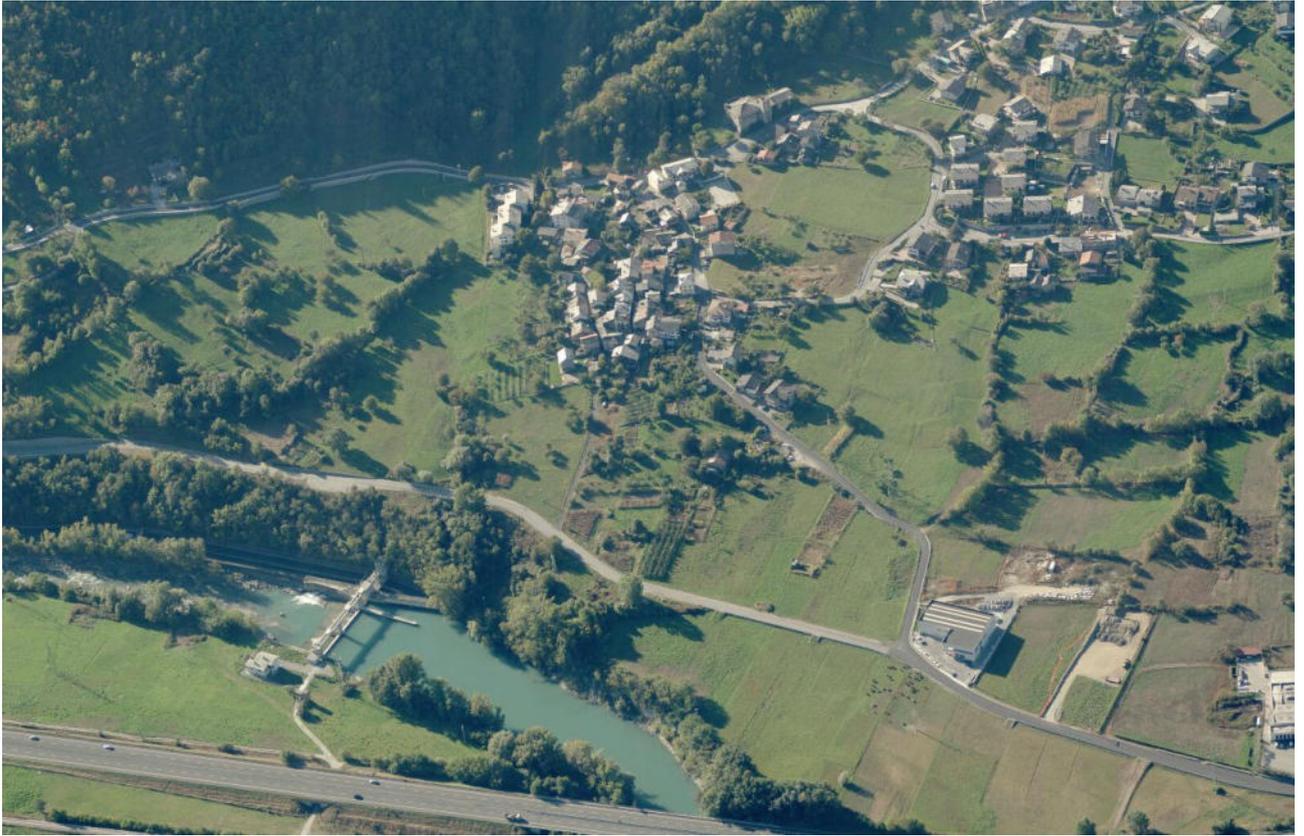
Panoramica del settore di conoide del T. de St. Marcel attraversato dalla pista ciclabile, che corre lungo la strada dell'Envers (pittometro tratto dal geoportale SCT regionale).

Come accennato all'inizio del paragrafo, la parte iniziale del tracciato insiste sulla porzione distale delle conoidi coalescenti dei Torrenti di St. Marcel e Jayer Féris (vedi modello altimetrico alle pagine precedenti). Il limite tra le due forme alluvionali è posto in corrispondenza della depressione (probabile scaricatore glaciale) presente subito a est di Surpian (vedi carta geomorfologica), causata dalla presenza del caratteristico dorso allungato, residuo di un antico cordone morenico, sul quale sorgono la Chiesa e il Castello di St. Marcel. Essa è percorsa da un modesto corso d'acqua secondario, che raccoglie le acque prevalentemente irrigue di questo settore di piede di versante. La grande conoide del T. de St. Marcel presenta in questo settore una superficie regolare e prativa in scarsa pendenza. Quella del Rivo di Jayer presenta forma marcatamente convessa, con il rio che ne percorre l'asse; la superficie è in questo caso caratterizzata, in particolare nel tratto inferiore, da depressioni parallele poco marcate (vecchi alvei) e da accumuli di spietramento ("meurdzère") che ne attestano un'attività di deposito relativamente recente.

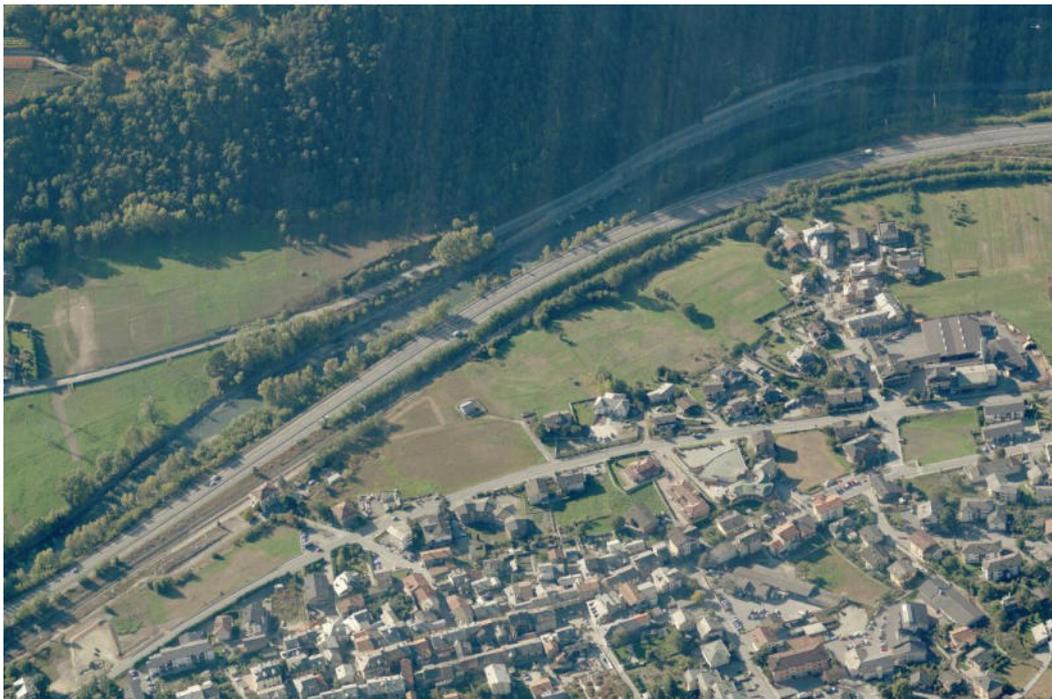
Panoramiche del settore di tracciato presso il confine con Fénis, caratterizzato da ripide scarpate franose a monte della strada dell'Envers e della battuta di sponda della Dora (pittometri tratti dal geoportale SCT regionale).

Il secondo tratto del tracciato interessa il settore di versante a modellamento glaciale e gravitativo, che diviene fortemente acclive, con la Dora che ne lambisce il piede e la strada dell'Envers che incide il ripido pendio roccioso e detritico, con importanti murature di sostegno e controripa, dominati da alte scarpate franose che hanno richiesto la posa di lunghi tratti di barriera paramassi (vedi allegato foto).

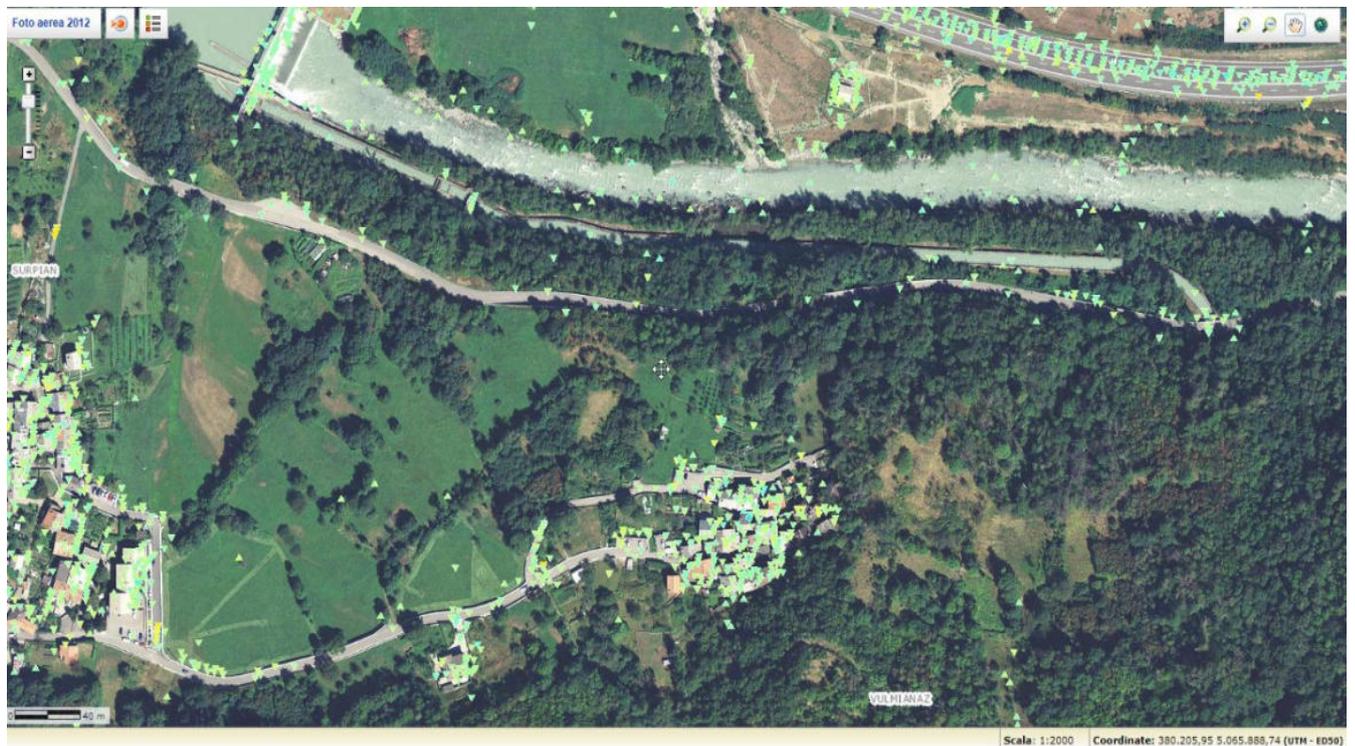
Stralci della carta dei dissesti e dei dati del monitoraggio satellitare tratti dal geoportale SCT regionale.

Per quanto riguarda il fenomeno di DGPV, una verifica dei dati messi a disposizione sul geoportale relativamente al monitoraggio satellitare con tecnica PsInSAR e similari (vedi stralcio qui sotto), indica per questo settore di piede del fenomeno l'assenza di significativi movimenti, con spostamenti dei numerosi punti presenti lungo il tracciato piuttosto omogenei e inferiori a 2-3 mm/anno. Notiamo l'assenza di evidenze del cedimento della strada dell'envers, probabilmente in quanto in quel tratto mancano punti per la presenza della vegetazione, le cui chiome sbordano sulla strada.

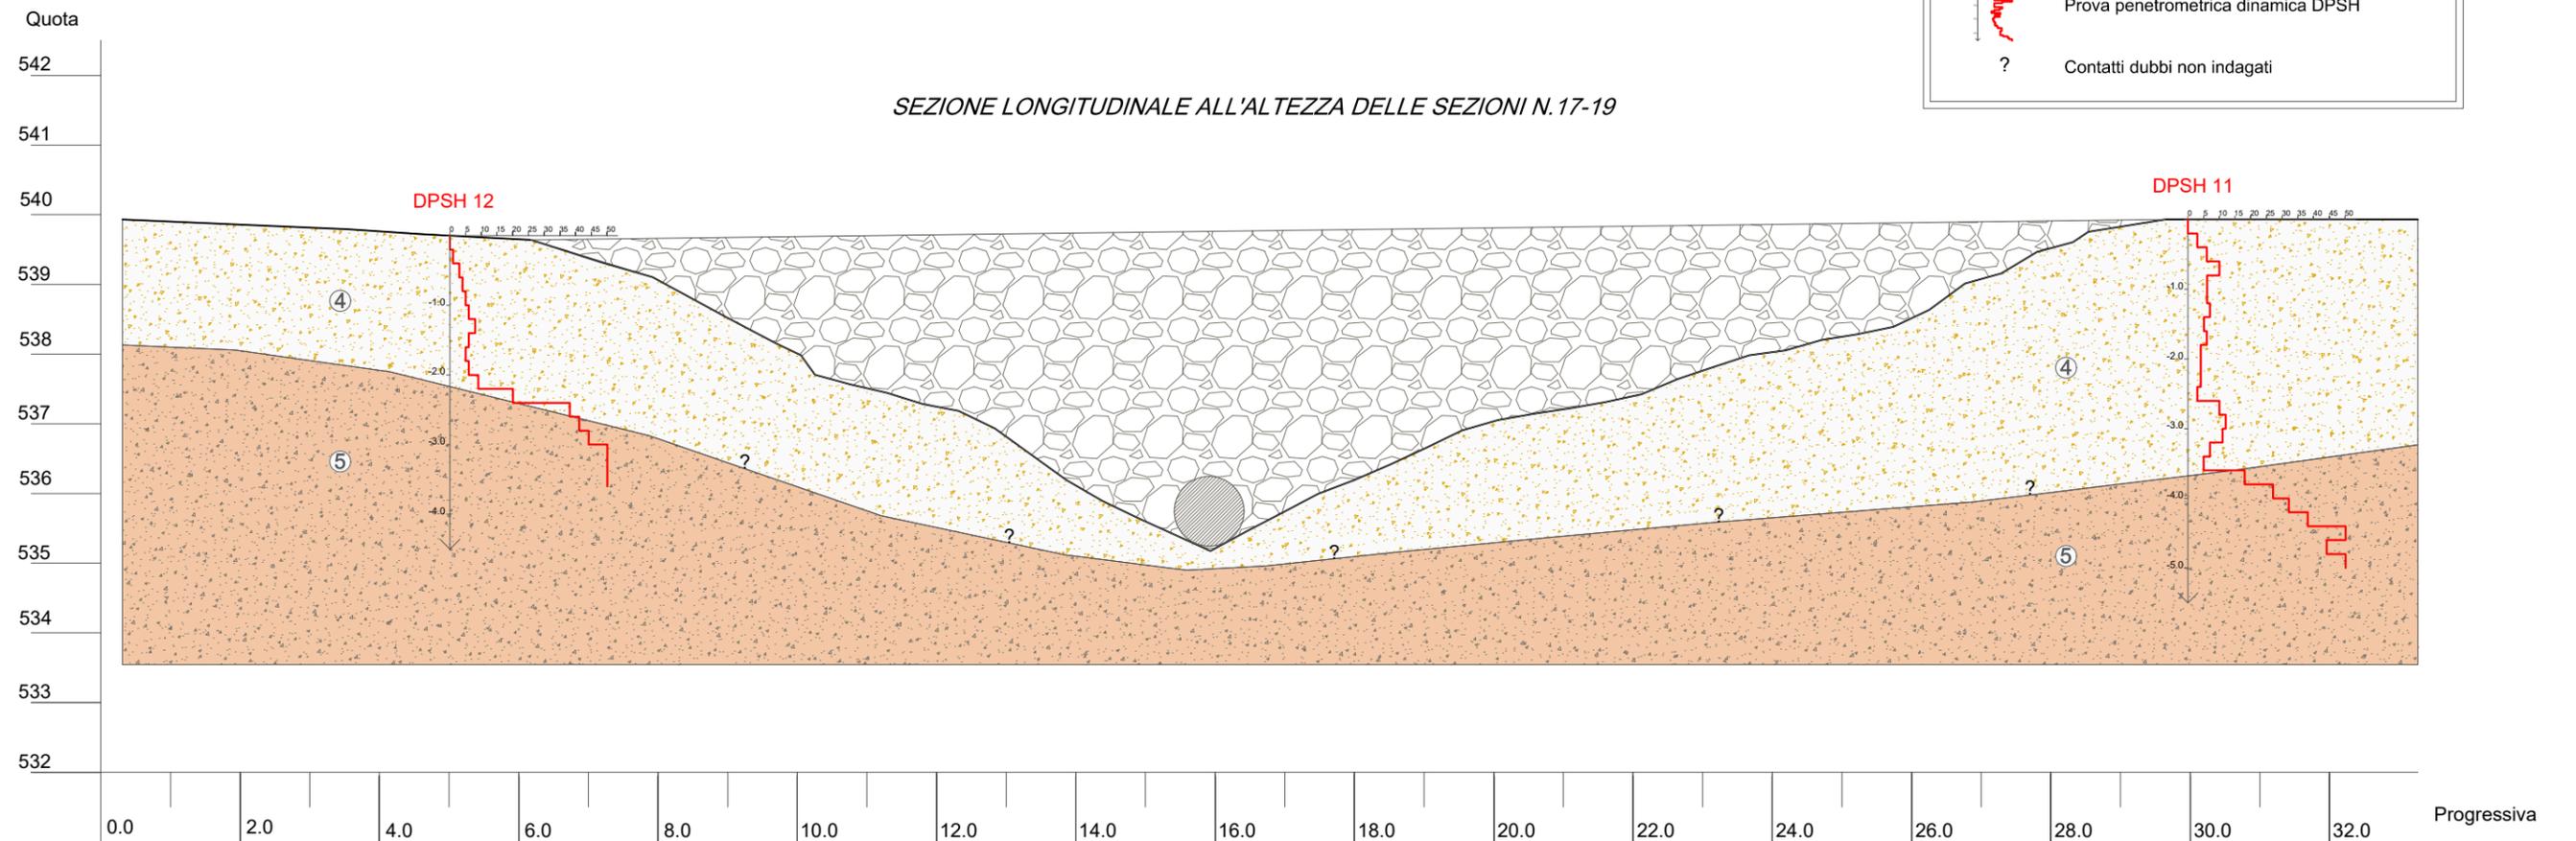
- ① Massiccata stradale, riporto ben addensato
- ② Materiali di riporto e reinterro scarsamente addensati e/o detrito colluviale scarsamente addensato
- ③ Deposito prevalentemente detritico ben addensato
- ④ Suolo vegetale e eluvio-colluviale scarsamente addensato
- ⑤ Deposito alluvionale di conoide ben addensato
- Prova penetrometrica dinamica DPSH
- ? Contatti dubbi non indagati

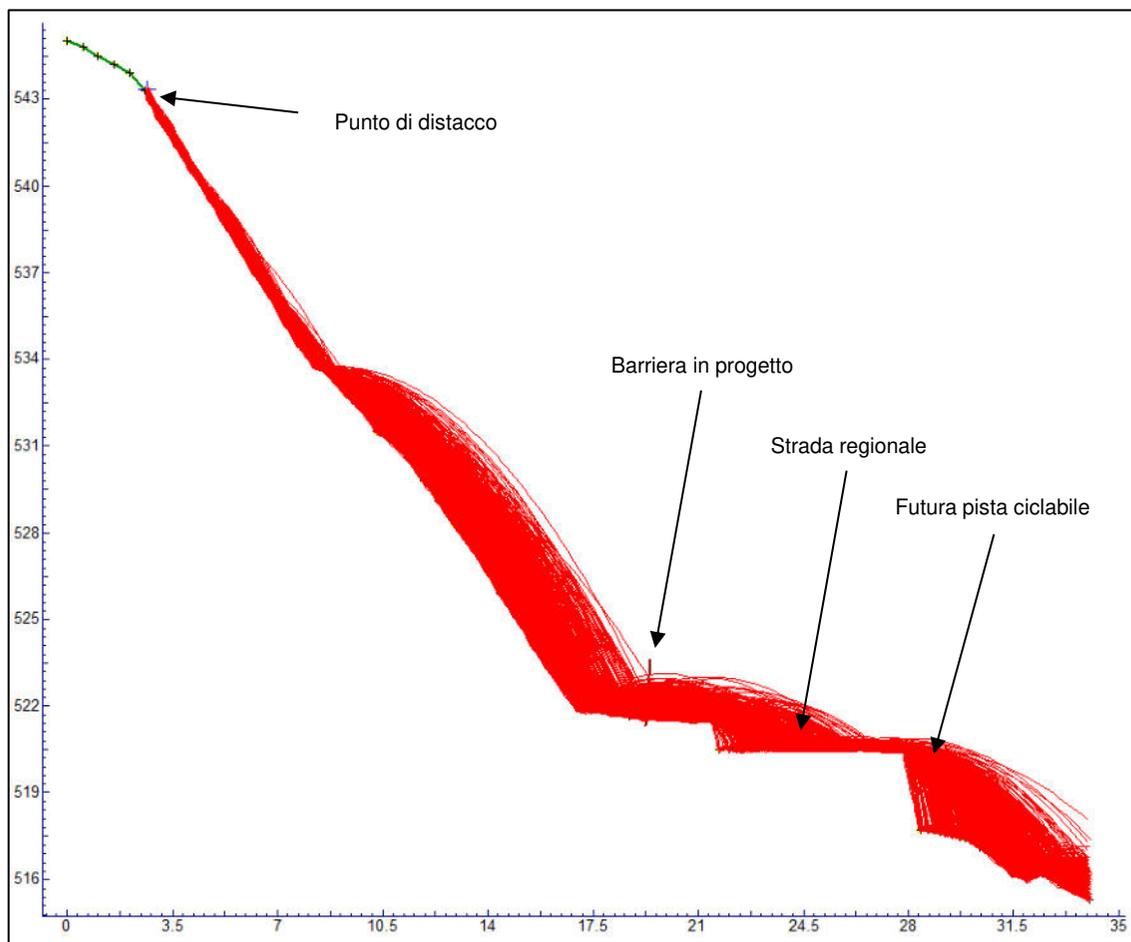
PROFILO 1 - Pista ciclabile VII lotto

Densità della roccia:	2'700Kg/mc	Blocco di progetto:	0.5mc
Numero di scendimenti:	1000	Velocità partenza - cut off	1m/s - 0.1m/s
Standard deviarions nodi profilo	0.1	Coeff. di correzione per velocità	-

Progressiva intervento	Blocco di progetto		0.5	mc
V. 95% (m/s)	8.6	m/s	Franco minimo	0.50
H. 95% (m)	1.9	m	UNI11211-4 (2018)	m

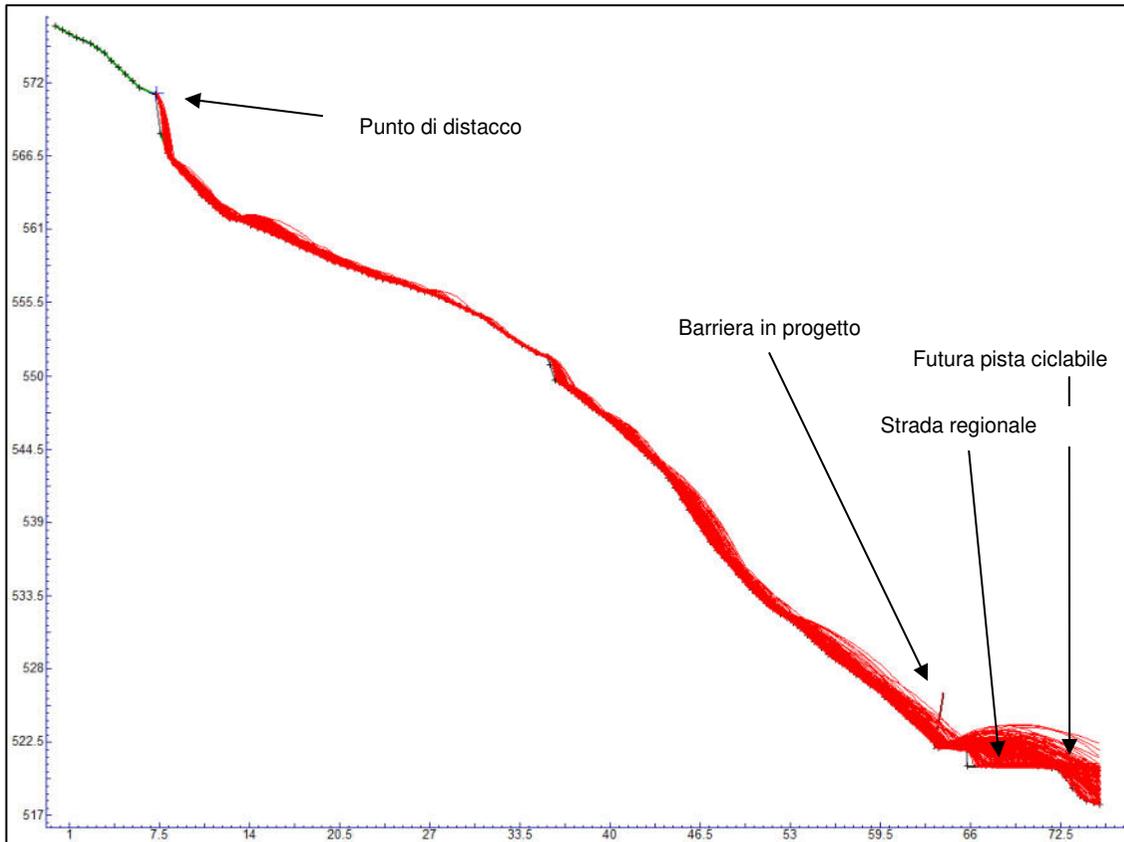
Densità della roccia:	2'700Kg/mc	Blocco di progetto:	0.5mc
Numero di scendimenti:	1000	Velocità partenza - cut off	1m/s - 0.1m/s
Standard deviarions nodi profilo	0.1	Coeff. di correzione per velocità	-

Progressiva intervento	Blocco di progetto	0.5 mc
V. 95% (m/s)	14.2 m/s	Franco minimo
H. 95% (m)	1.5 m	UNI11211-4 (2018)
		0.50 m

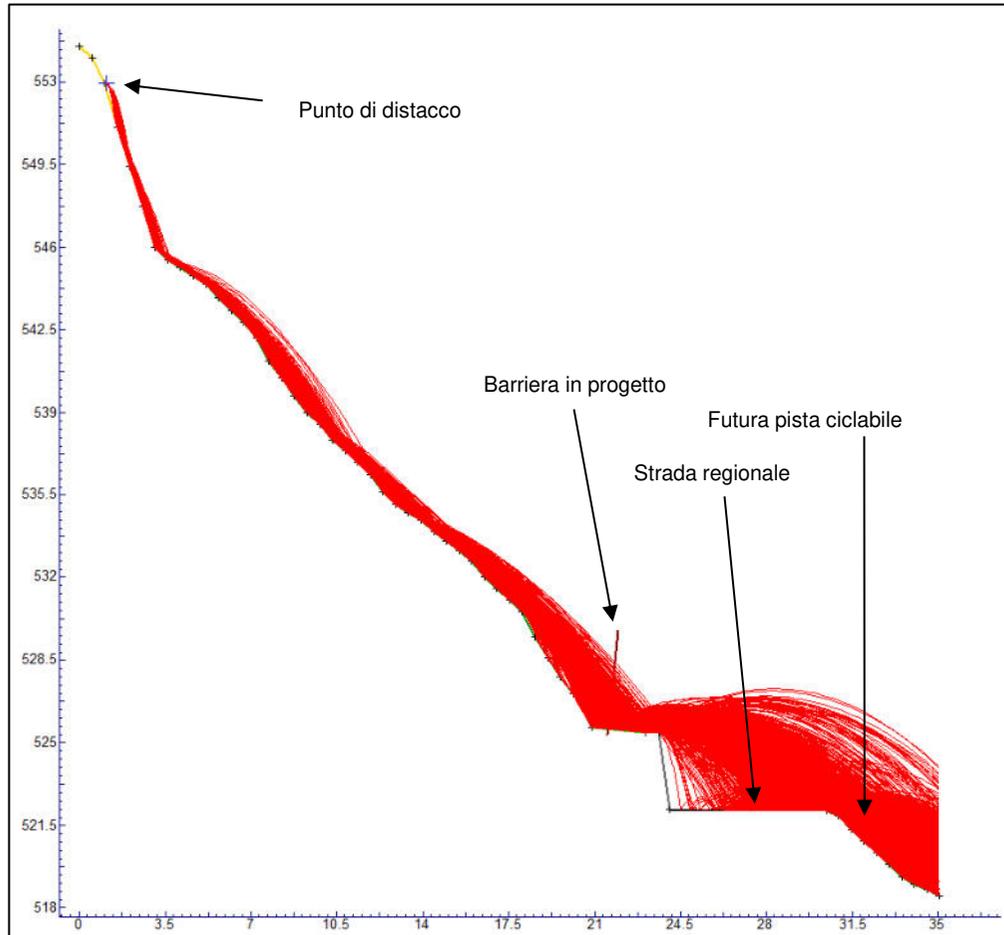
Densità della roccia:	2'700Kg/mc	Blocco di progetto:	0.5mc
Numero di scendimenti:	1000	Velocità partenza - cut off	1m/s - 0.1m/s
Standard deviarions nodi profilo	0.1	Coeff. di correzione per velocità	-

Progressiva intervento	Blocco di progetto		0.5 mc
V. 95% (m/s)	16.5	m/s	Franco minimo
H. 95% (m)	2.0	m	UNI11211-4 (2018)
			0.50 m

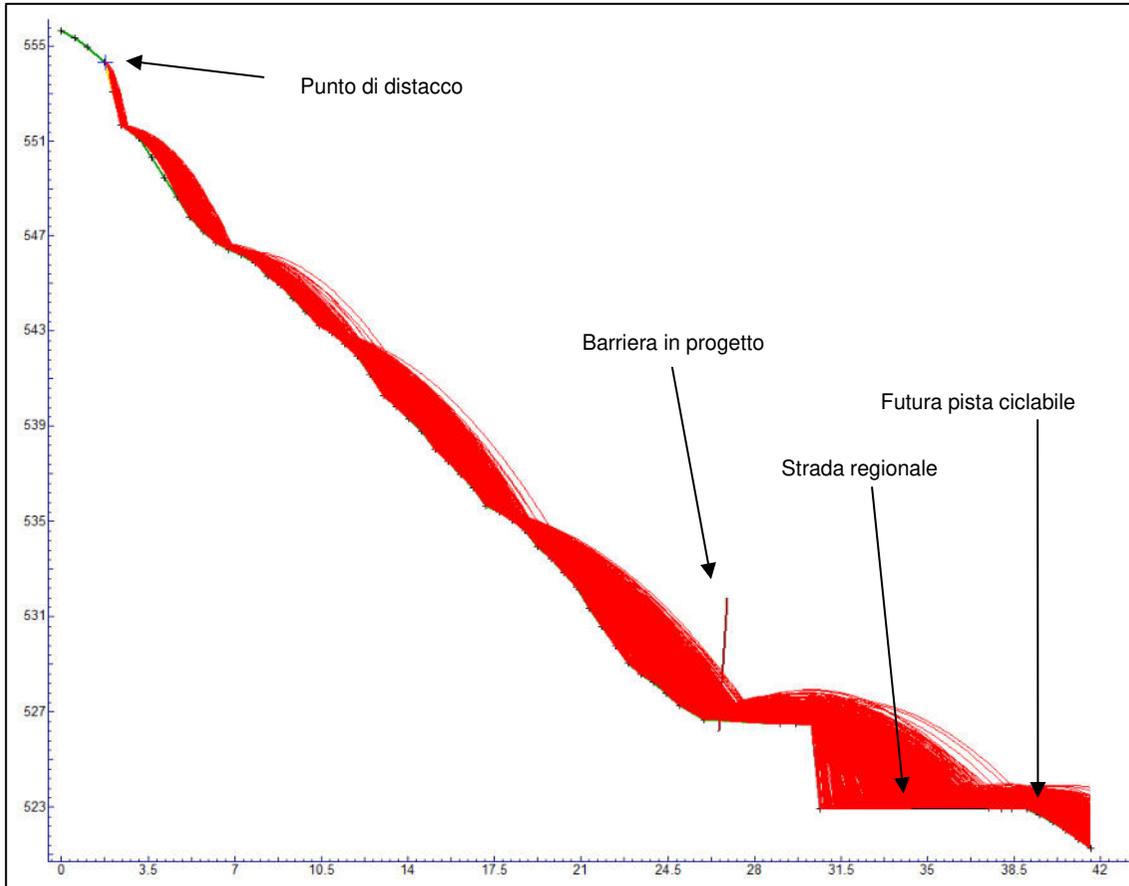
Densità della roccia:	2'700Kg/mc	Blocco di progetto:	0.5mc
Numero di scendimenti:	1000	Velocità partenza - cut off	1m/s - 0.1m/s
Standard deviarions nodi profilo	0.1	Coeff. di correzione per velocità	-

Progressiva intervento	Blocco di progetto	0.5 mc
V. 95% (m/s)	15.9 m/s	Franco minimo
H. 95% (m)	1.1 m	UNI11211-4 (2018)
		0.50 m

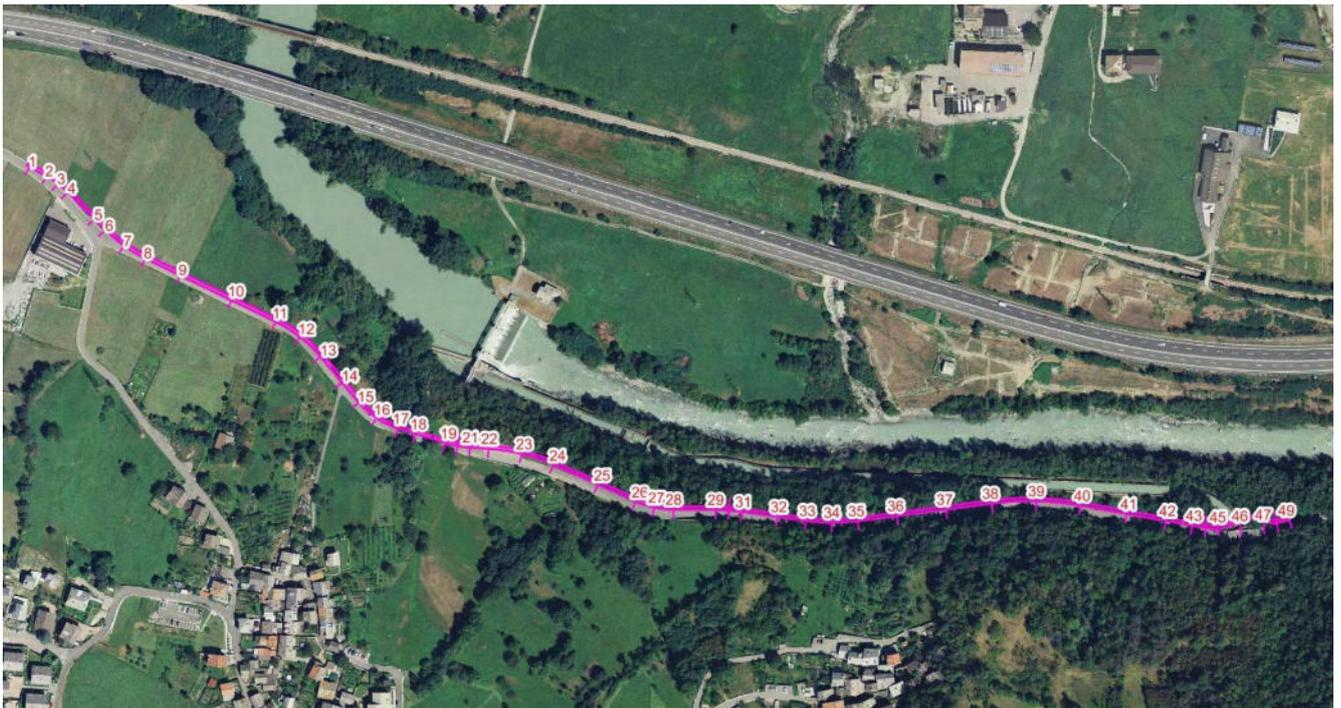
Figura 1 - Estratto cartografico del tratto di pista ciclabile con indicate le sezioni di progetto

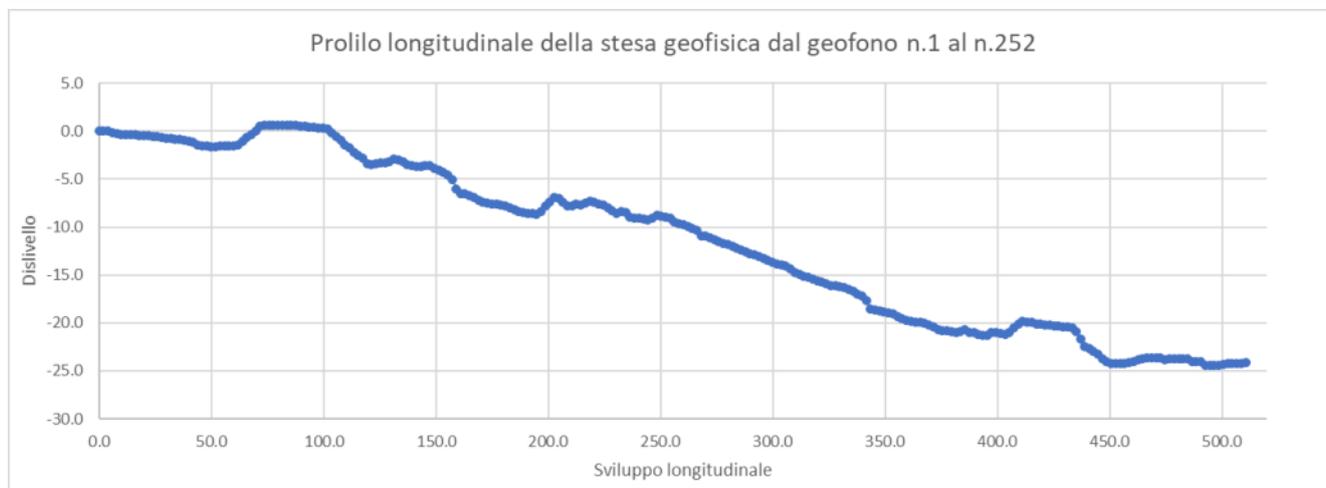
PARAMETRI TOMOGRAFIA SISMICA A RIFRAZIONE	
Geofoni stesa sismica	252
Punti di energizzazione	480
Energizzazioni complessive	1440
Lunghezza complessiva dello stendimento	504m
Dislivello complessivo della stesa	24.3m

Figura 2 – Profilo altimetrico dello stendimento si sismica a rifrazione

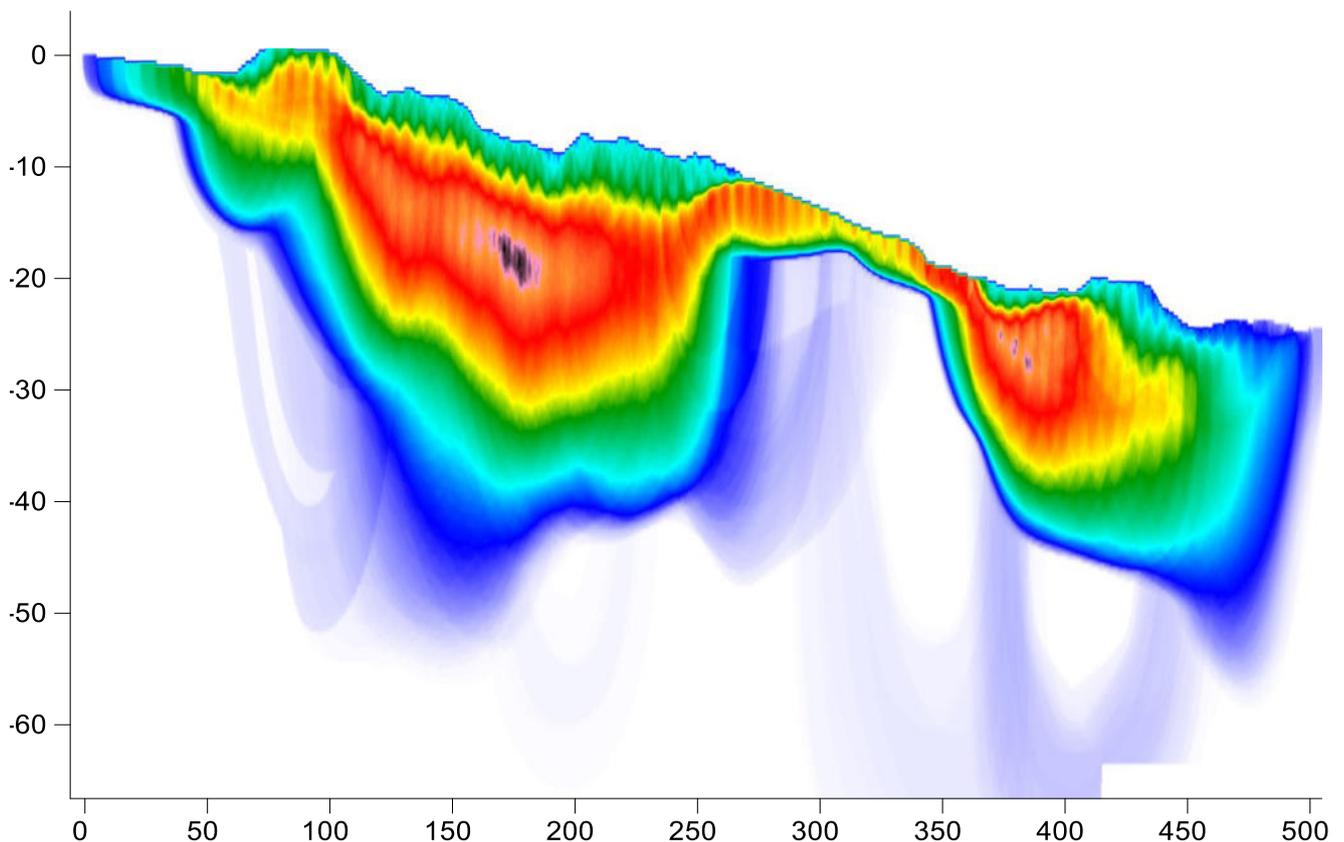
Il processing dei dati acquisiti in sismica a rifrazione è stato eseguito con la tecnica di inversione tomografica WET "Wavepath Eikonal Traveltime", che permette il calcolo delle traiettorie d'onda "Wavepath" (Vd. Figura 3 - Estratto del "Waypath" relativo alla propagazione delle traiettorie d'onda Figura 3) attraverso le soluzioni alle differenze finite dell'equazione che esprime le modalità di propagazione di un'onda all'interno di un mezzo isotropo.

Figura 3 - Estratto del "Waypath" relativo alla propagazione delle traiettorie d'onda

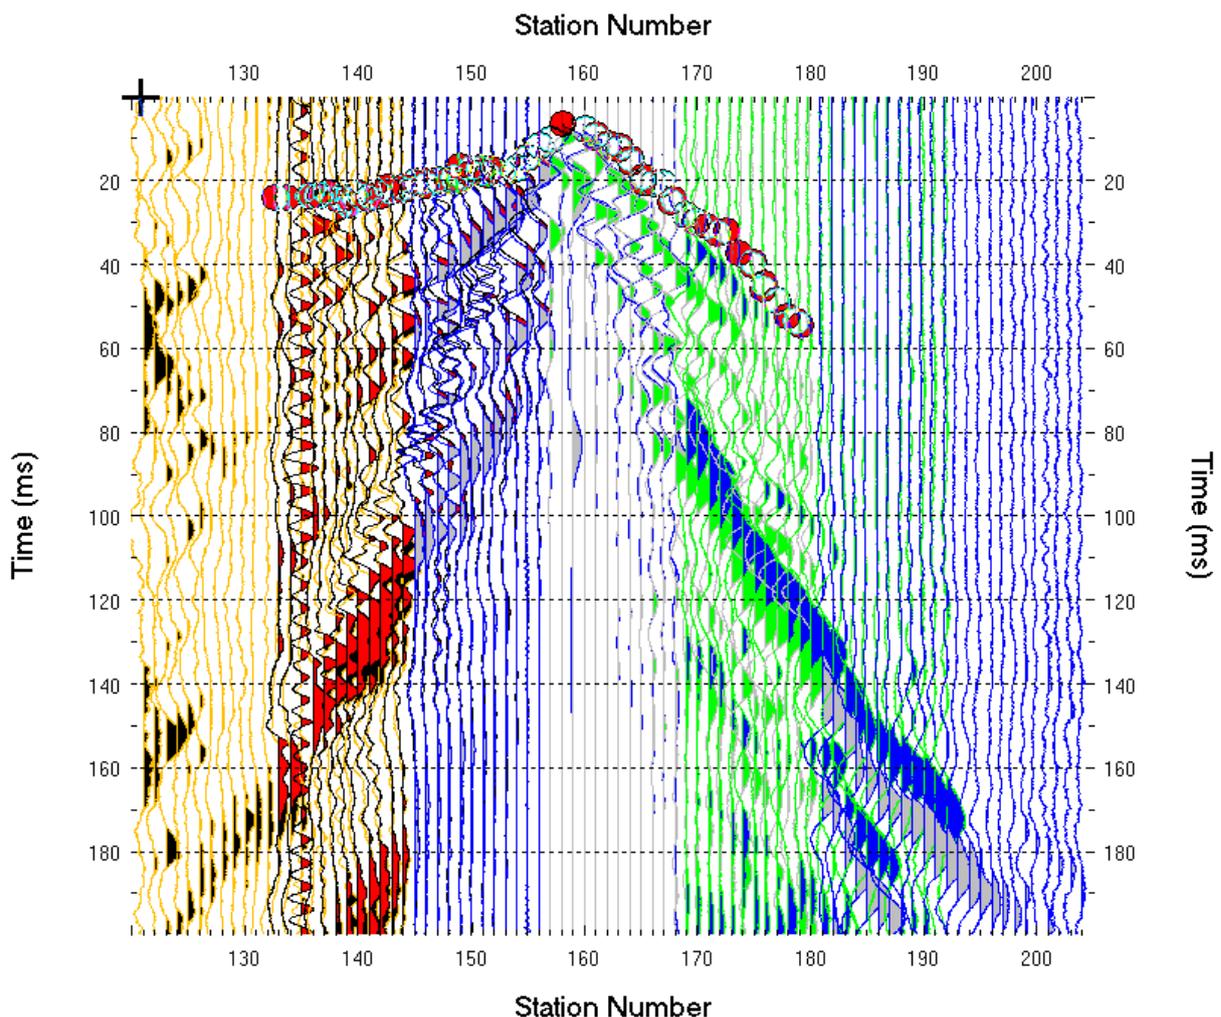
Nel caso in esame, oltre la progressiva 250m, si verifica una repentina diminuzione dei "Waypath" che comporta una severa perdita di efficienza del modello fino alla progressiva 350m. Tale condizione potrebbe essere legata alla recente opera di sistemazione (muratura in c.a. tirantata) realizzata a supporto della carreggiata stradale a seguito di un dissesto che ha causato l'interruzione della viabilità. I materiali particolarmente rigidi della struttura uniti alla vicinanza tra la base del muro e lo stendimento geofisico (legata principalmente ai ridotti spazi) hanno fatto sì che l'onda di testa (Vd. teoria in allegato) si sviluppasse lungo il manufatto. Questo, infatti, presenta una netta prevalenza rispetto ai depositi naturali presenti nell'area, i quali sono caratterizzati da materiali molto arenati, aridi e ricchi di materiale organico in corrispondenza dei livelli più superficiali. Tale condizione non ha permesso il "Crossver" dei dati rifratti in profondità, condizione ben evidente nei sismogrammi relativi ai colpi eseguiti in prossimità del muro.

Figura 4 - Particolare dello scoppio al geofono n.168, il quale mostra una netta asimmetria (a SX gli arrivi riconducibili alla presenza del muro)

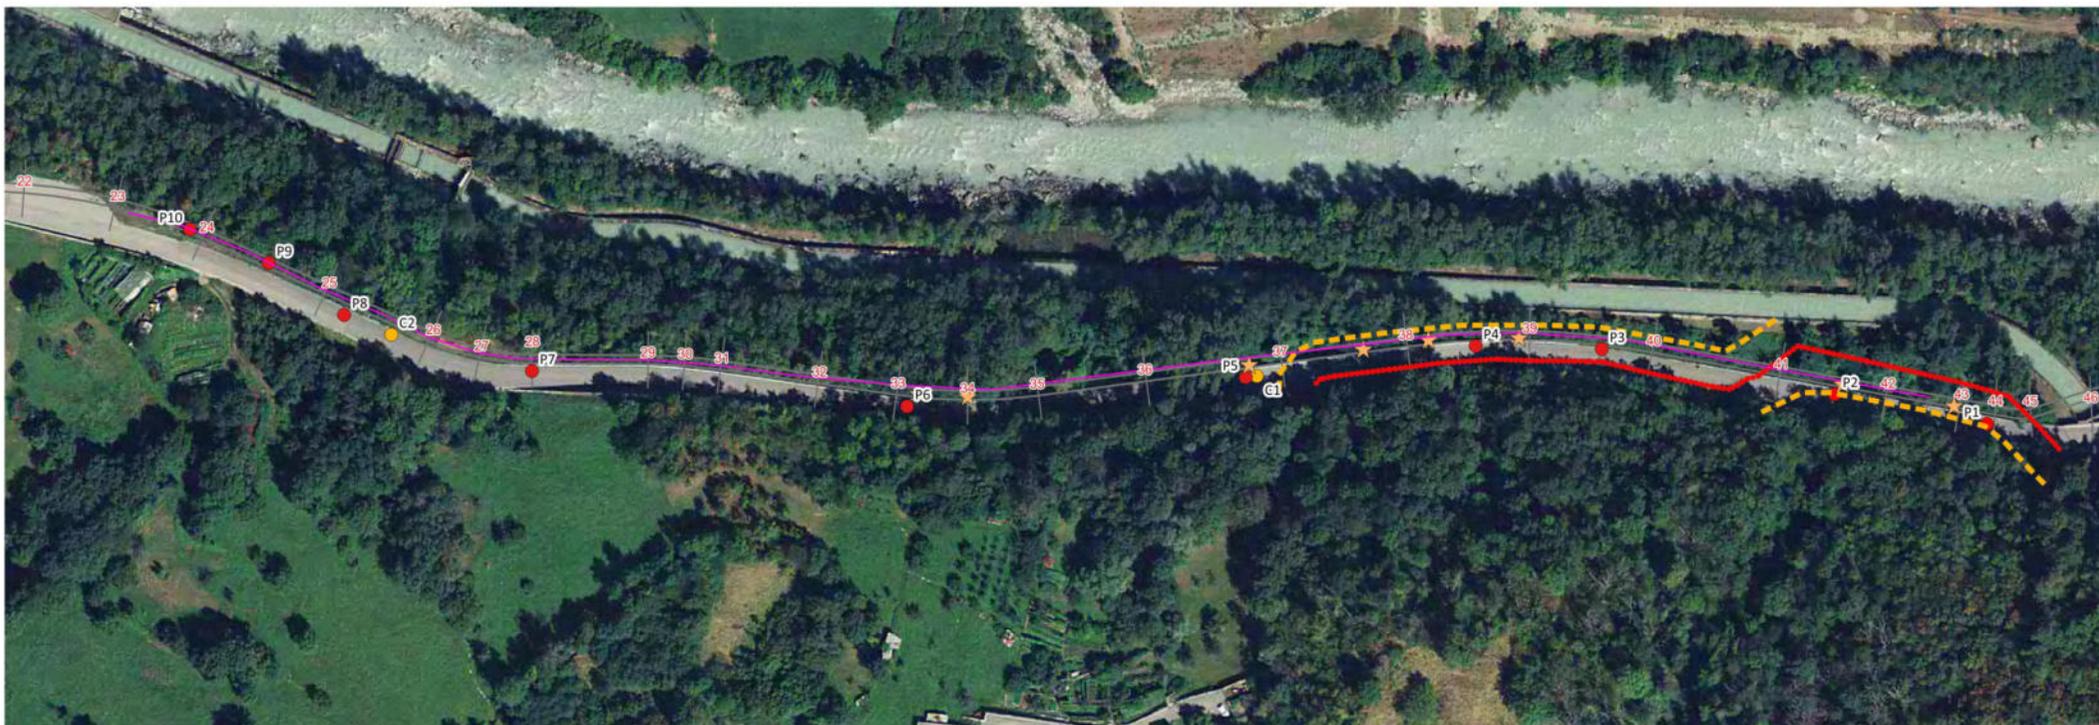
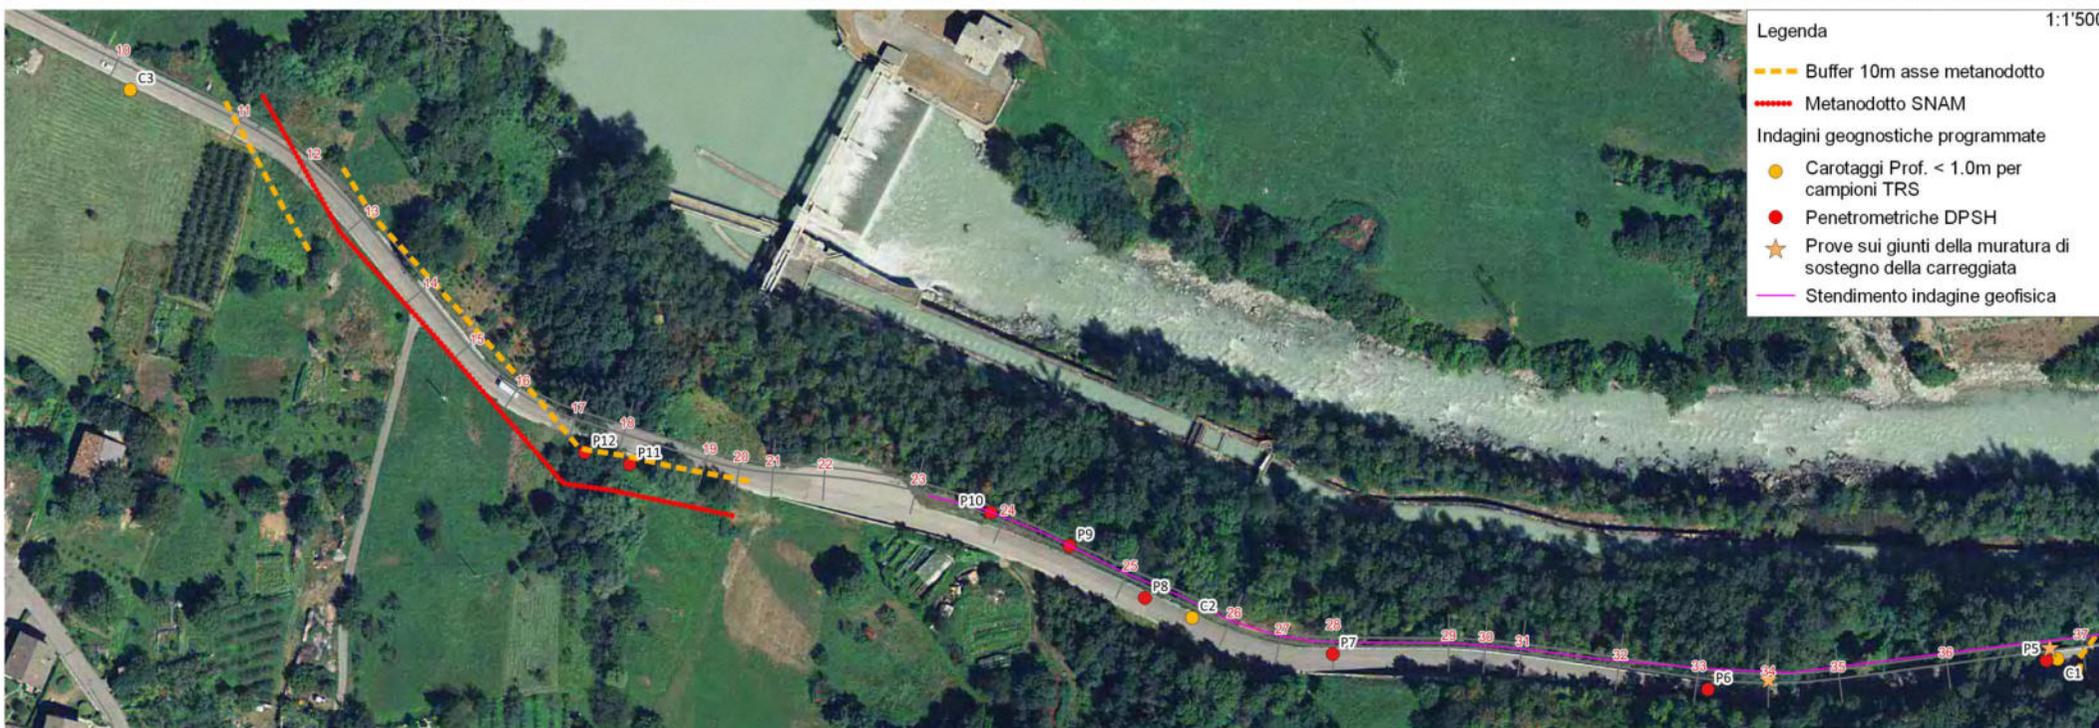
PLANIMETRIA INDAGINI GEOGNOSTICHE VELODOIRE VII LOTTO

- Buffer 10m asse metanodotto
- Metanodotto SNAM
- Indagini geognostiche programmate
- Carotaggi Prof. < 1.0m per campioni TRS
- Penetrometriche DPSH
- ★ Prove sui giunti della muratura di sostegno della carreggiata
- Stendimento indagine geofisica

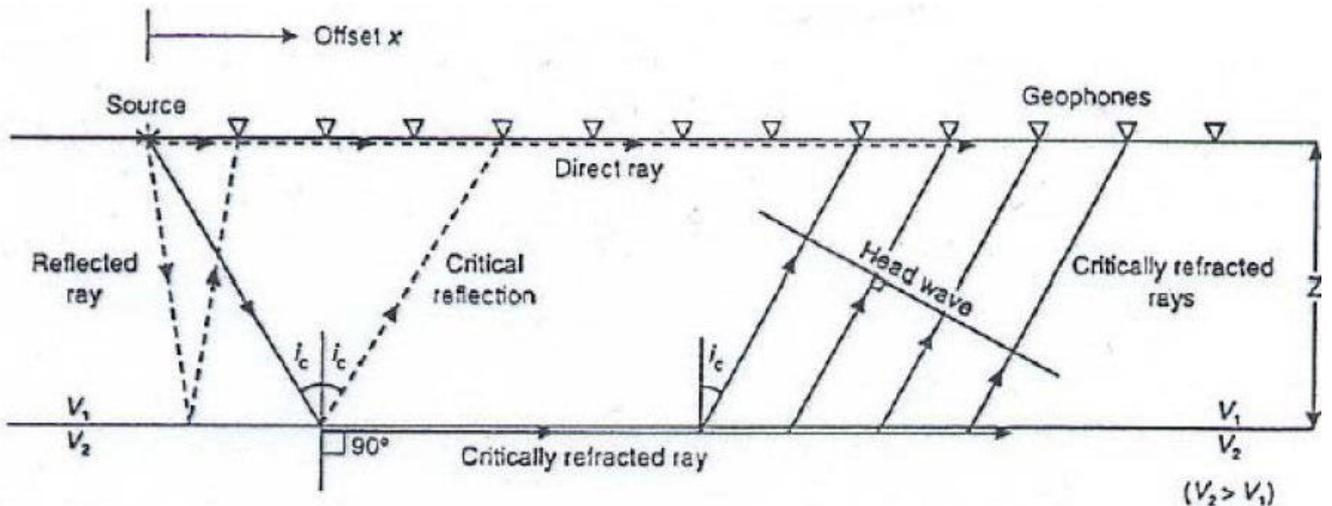
Nel caso di studio sono state analizzate le onde birifratte, vale a dire quelle che una volta raggiunta una superficie di separazione con un angolo di incidenza critico (seconda legge di Snell) vengono rifratte con un angolo di 90° propagarsi parallelamente alla superficie rifrangente per poi essere nuovamente rifratte con un angolo pari a quello di incidenza. Disponendo di una serie di ricevitori in corrispondenza della superficie del suolo, ad una determinata energizzazione si noterà che fino ad una certa distanza dalla sorgente arriverà prima l'onda diretta, mentre l'onda riflessa arriverà sempre per ultima. Quando l'onda birifratta avrà percorso sufficiente distanza alla velocità V_2 essa arriverà prima di quella diretta, come mostrato in figura.

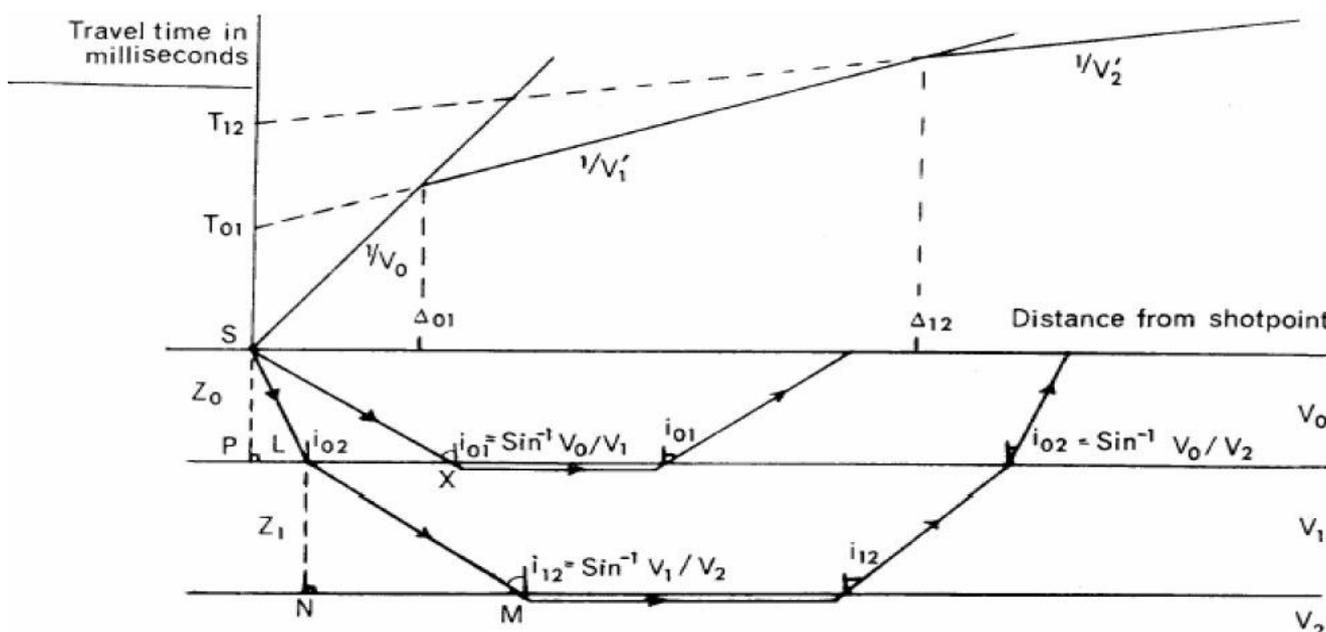
A titolo di esempio, si riporta lo schema di propagazione dell'impulso sismico all'interno di un modello a tre strati. Il coefficiente angolare della dromocrona passante per l'origine rappresenta l'inverso della velocità di propagazione delle onde elastine nel primo strato (V_0), mentre i coefficienti angolari delle altre 2 dromocrone rappresentano l'inverso delle velocità dei due strati sottostanti (V_1 e V_2). Ne consegue che un modello a 3 strati è caratterizzato da 2 rifrattori che separano 3 materiali caratterizzati da un differente comportamento meccanico di tipo elastico omogeneo, continuo ed isotropo.

L'intersezione tra due dromocrone è detto "punto di ginocchio" e rappresenta il punto in cui arrivano contemporaneamente le onde rifratte da due rifrattori adiacenti. Pertanto, in un'indagine di sismica a rifrazione sarà possibile individuare un numero di punti di ginocchio pari al numero di rifrattori investigati. Inoltre, più è profondo il rifratore, più sarà distante dalla sorgente il rispettivo punto di ginocchio, da cui deriva che questo

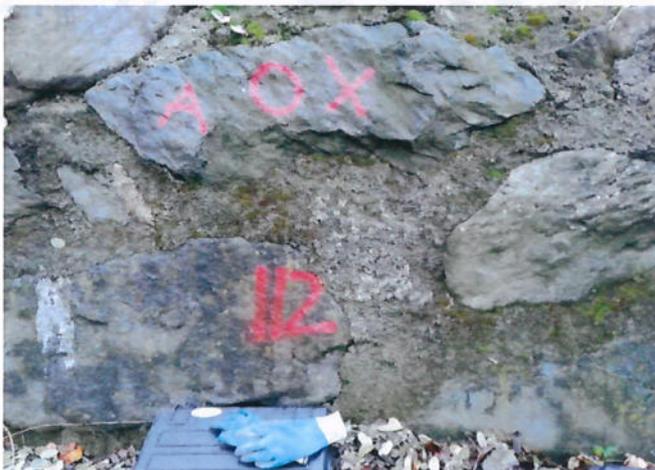
I valori riscontrati identificano una tipologia di malta meccanicamente equiparabile ad una malta di classe M 10 (NTC 2008)

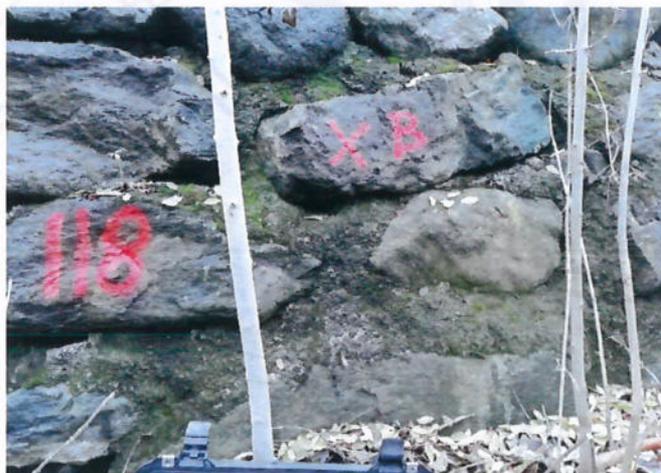
I valori riscontrati identificano una tipologia di malta meccanicamente equiparabile ad una malta inferiore alla classe M 2,5 (NTC 2008)

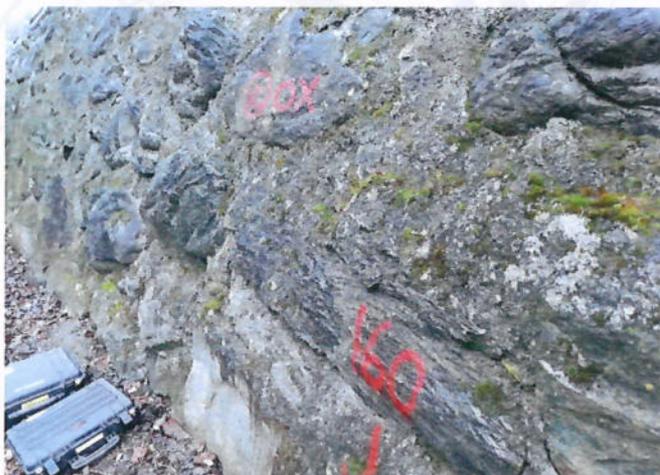
I valori riscontrati identificano una tipologia di malta meccanicamente equiparabile ad una malta inferiore alla classe M 2,5 (NTC 2008)

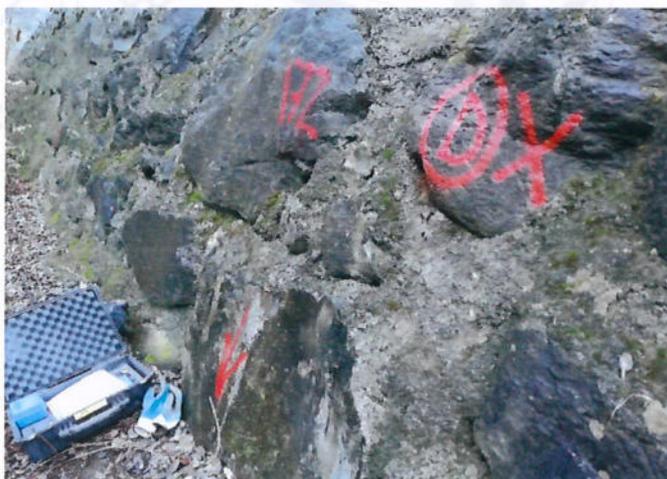
I valori riscontrati identificano una tipologia di malta meccanicamente equiparabile ad una malta di classe M 2,5 (NTC 2008)

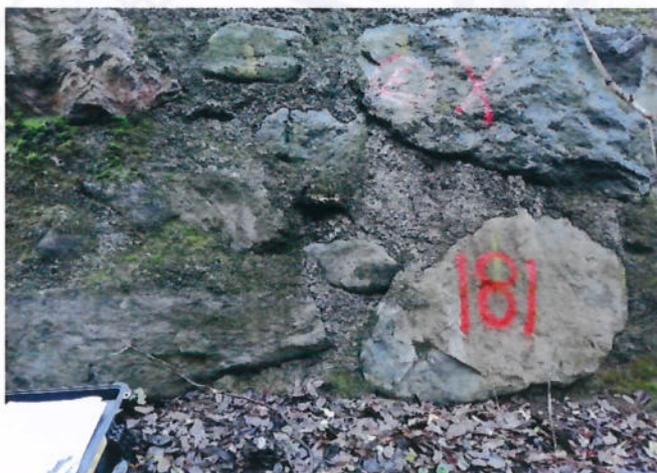
I valori riscontrati identificano una tipologia di malta meccanicamente equiparabile ad una malta inferiore alla classe M 2,5 (NTC 2008)

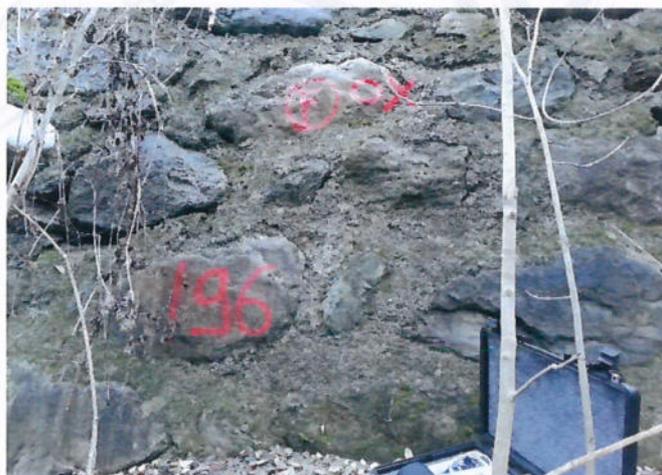
I valori riscontrati identificano una tipologia di malta meccanicamente equiparabile ad una malta inferiore alla classe M 2,5 (NTC 2008)

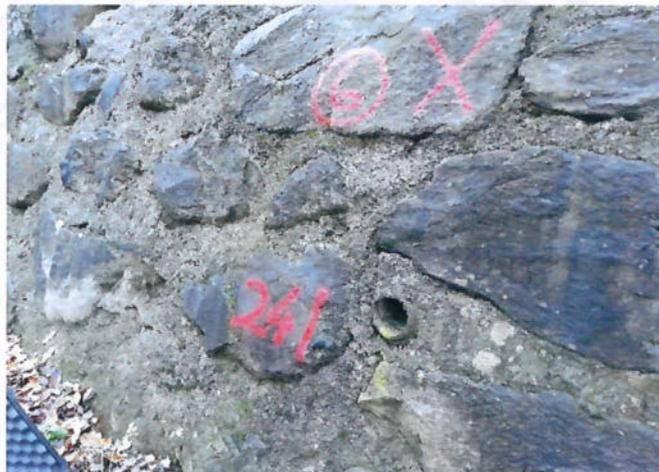
I valori riscontrati identificano una tipologia di malta meccanicamente equiparabile ad una malta di classe M 5 (NTC 2008)
