**COLLEGAMENTO DELLA PISTA CICLABILE VELODOIRE 7° LOTTO
IN COMUNE DI SAINT-MARCEL**

PROGETTO DEFINITIVO

**RELAZIONE GEOLOGICA
E DI COMPATIBILITA' DEFINITIVA**

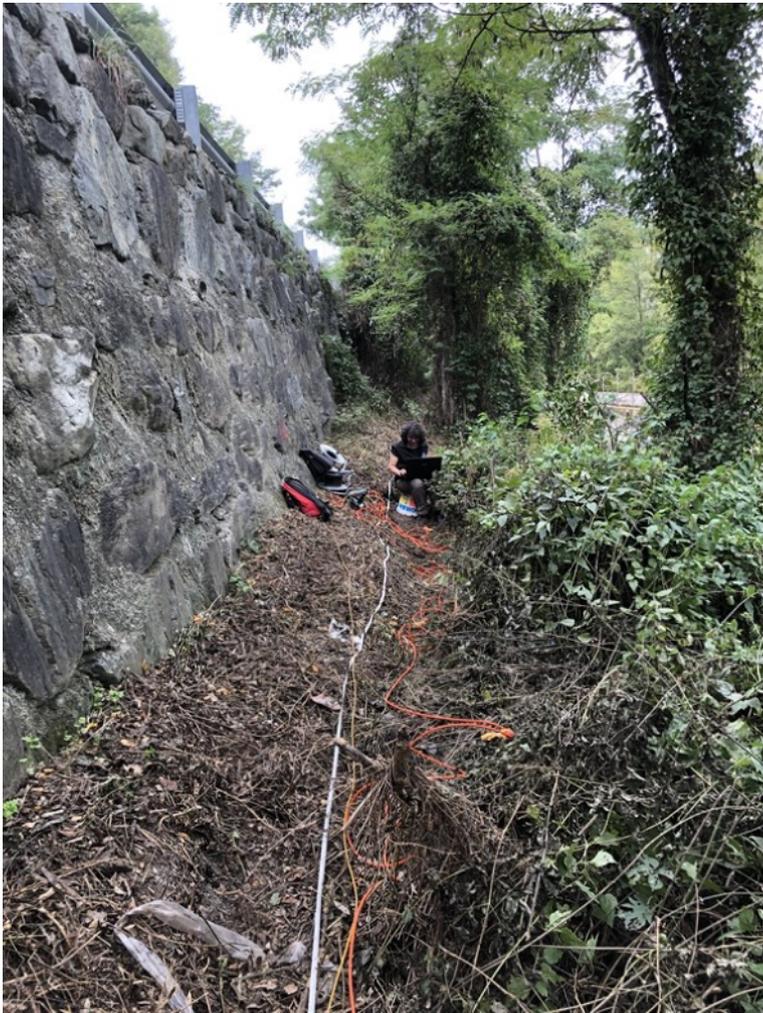
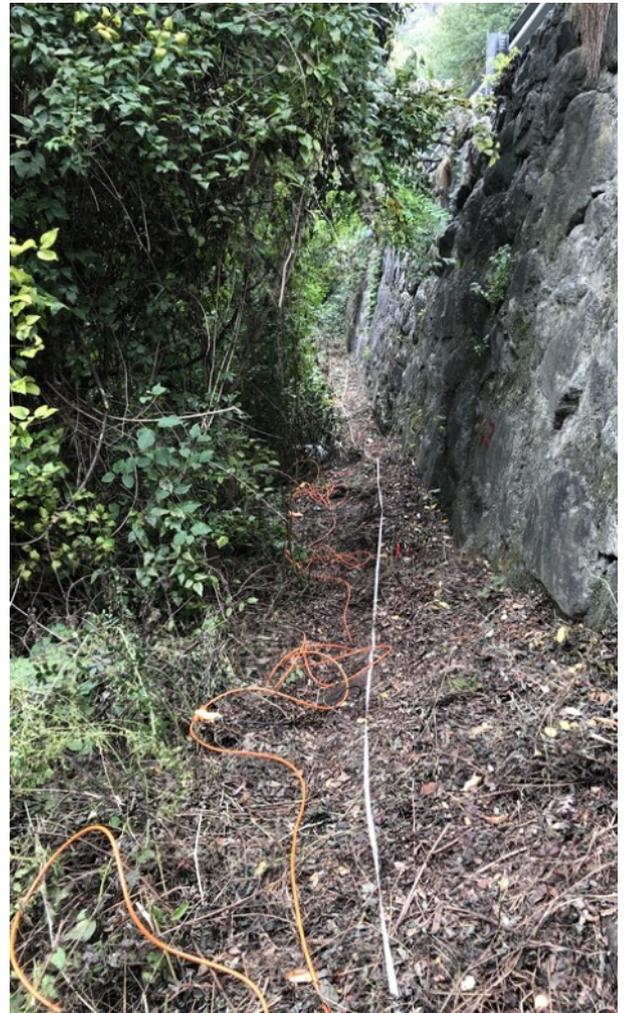
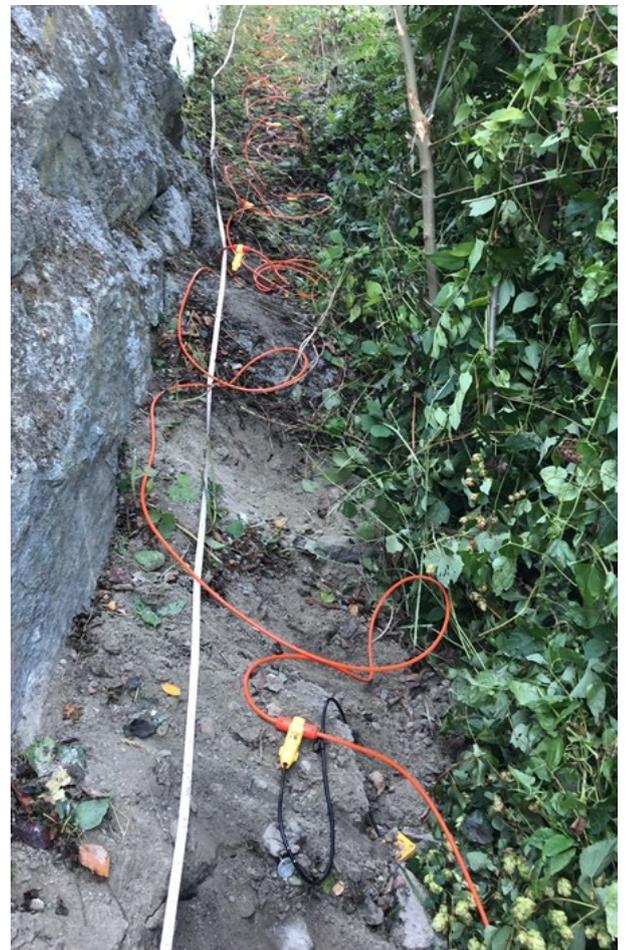
Fasi esecutive dell'indagine sismica a rifrazione (Ottobre-Novembre 2021)

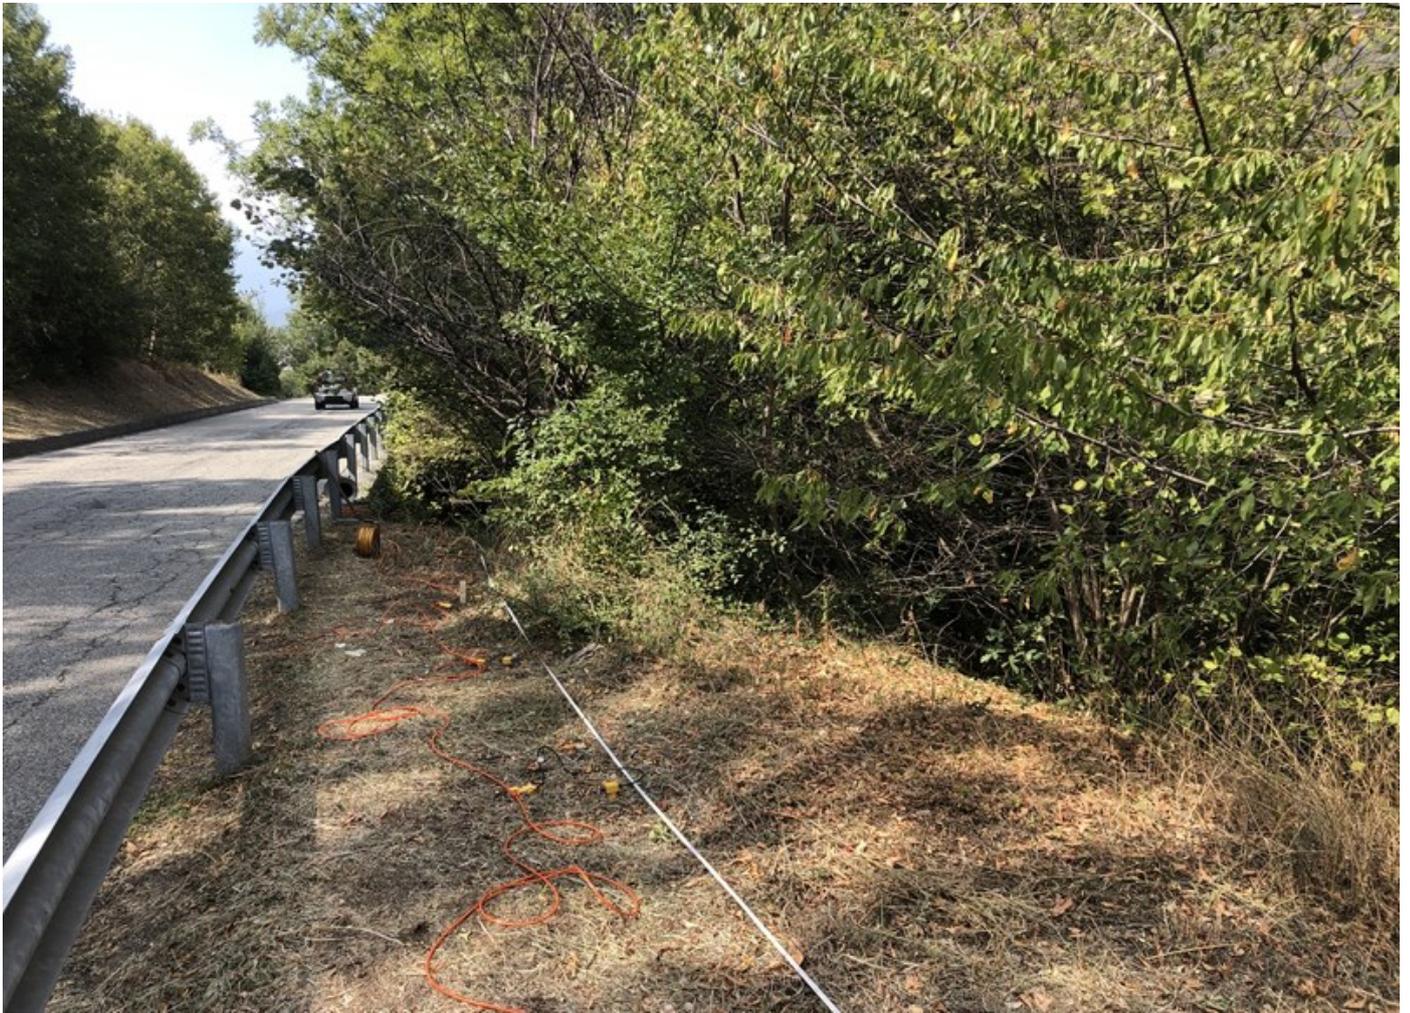
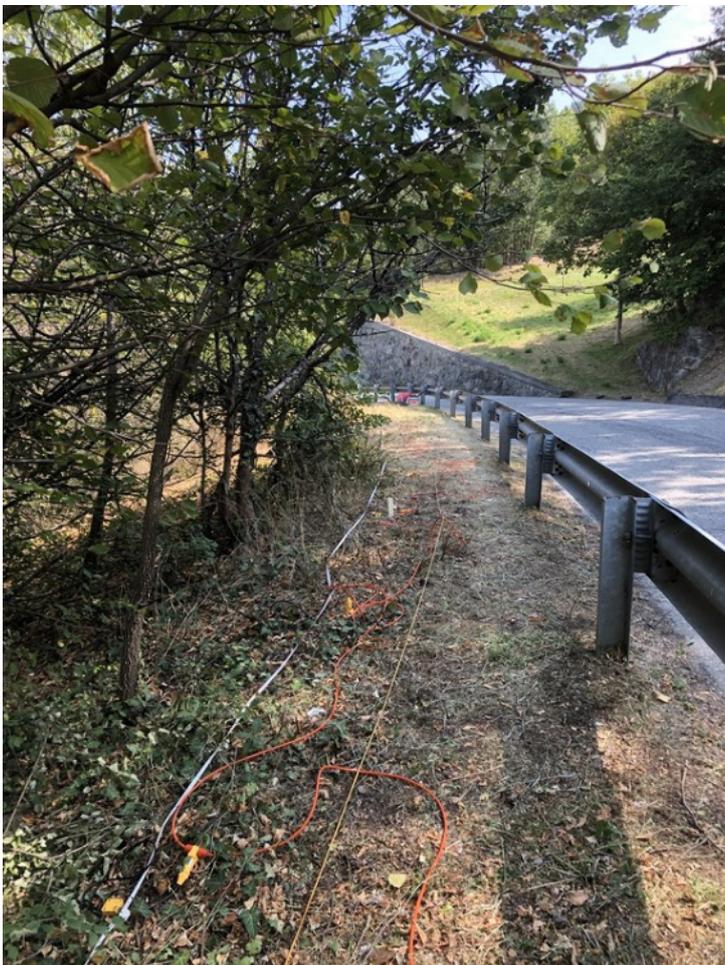
Fasi esecutive dell'indagine sismica a rifrazione (Ottobre-Novembre 2021)

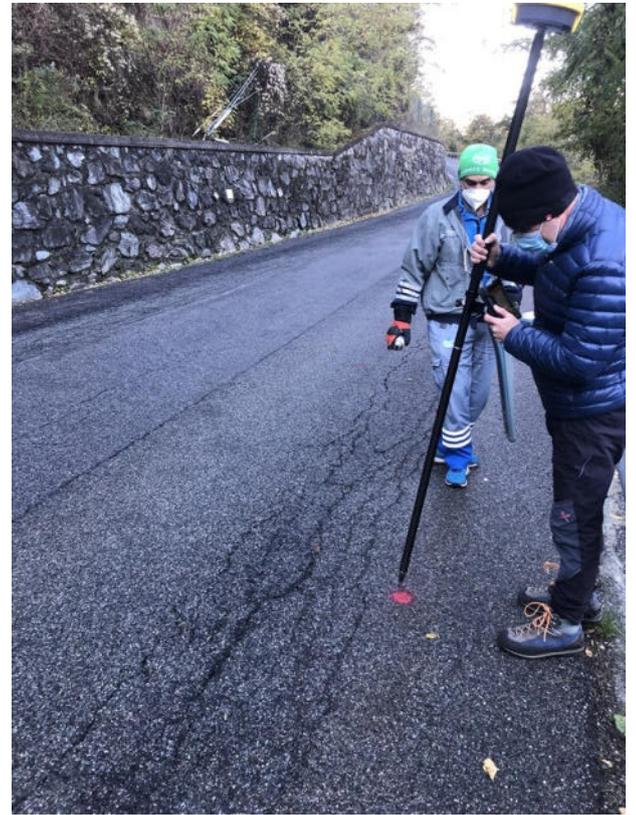
Tracciamento del metanodotto Perosa-Aosta per il posizionamento delle prove DPSH (Novembre 2021)

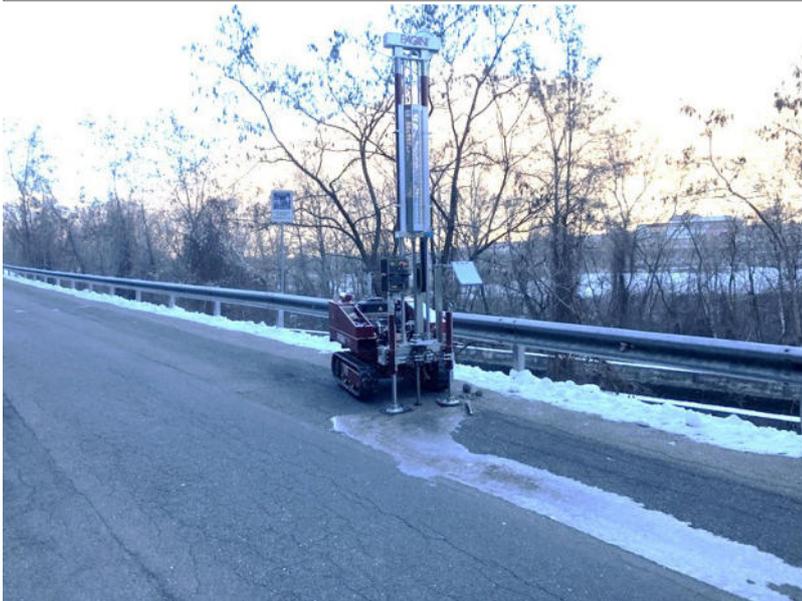
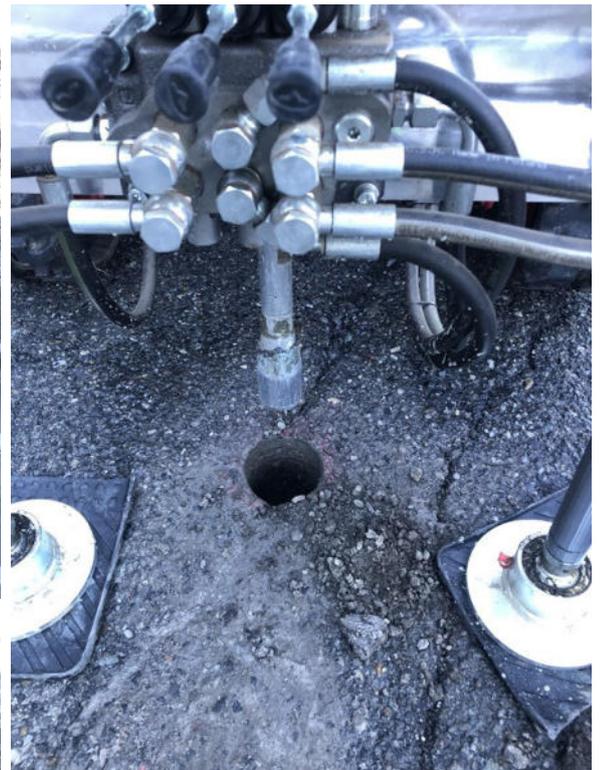
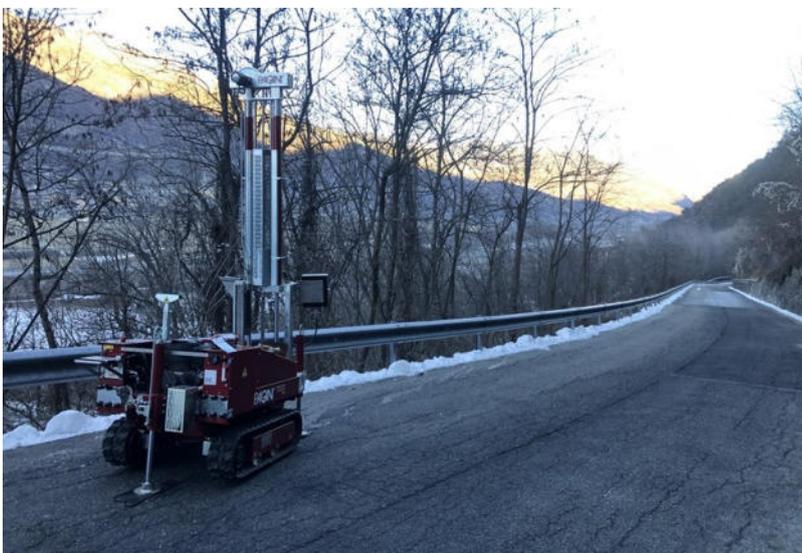
Particolare delle fasi esecutive delle prove DPSH lungo la carreggiata stradale (Gennaio 2021)

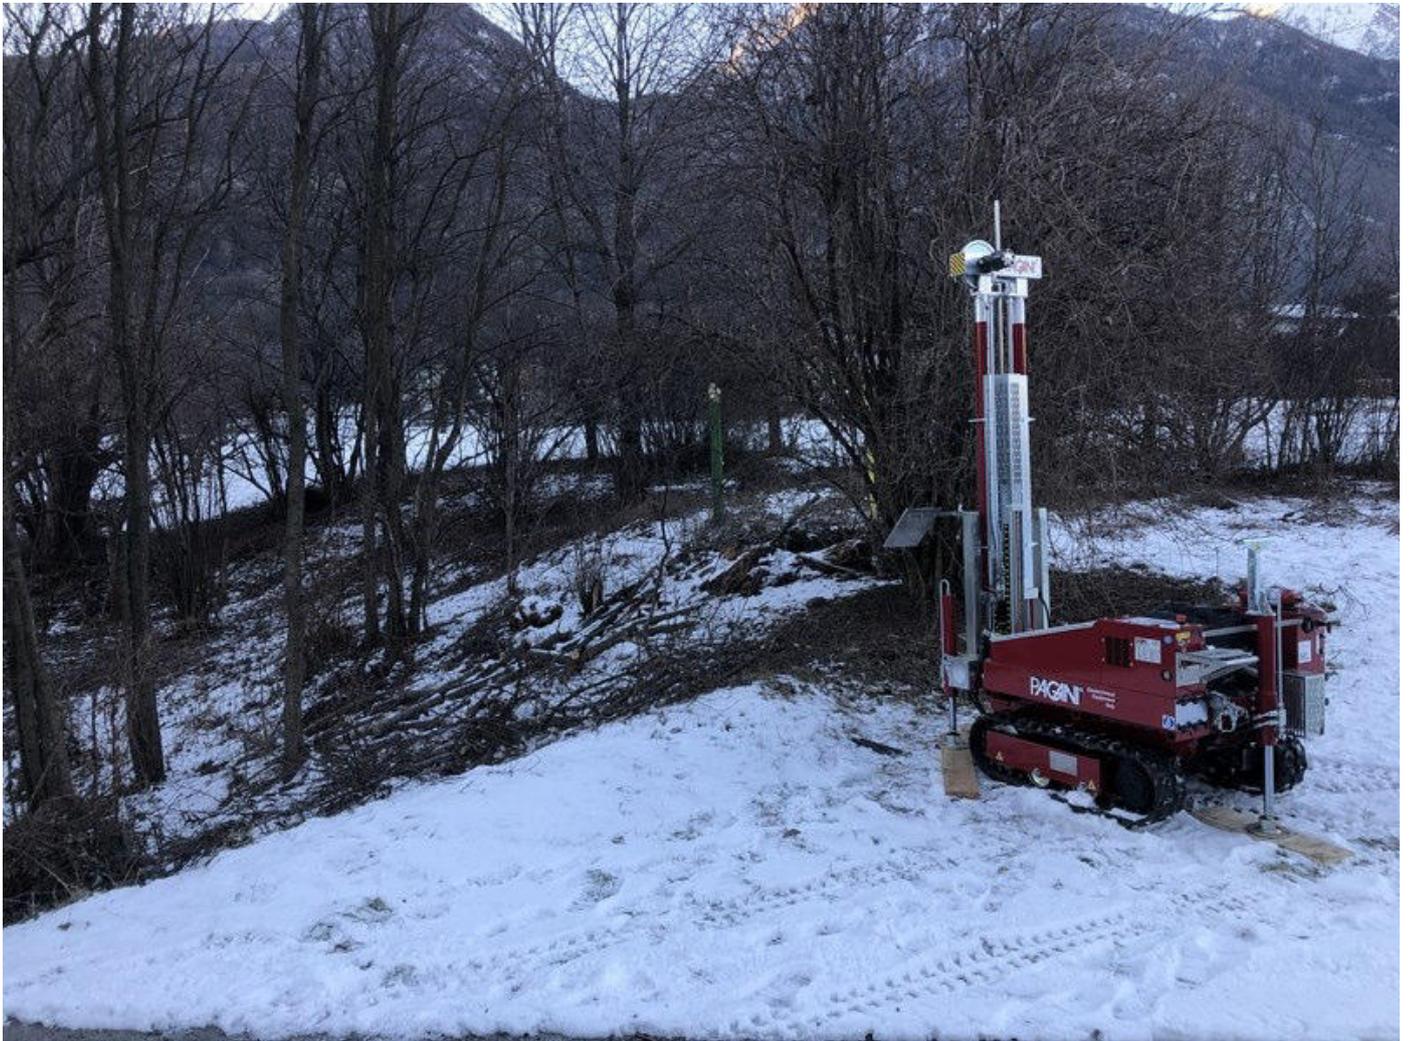
Particolare dell'esecuzione della prova DPSH 12 in prossimità dell'impiuvio a valle della frazione di Surpian (Novembre 2021)

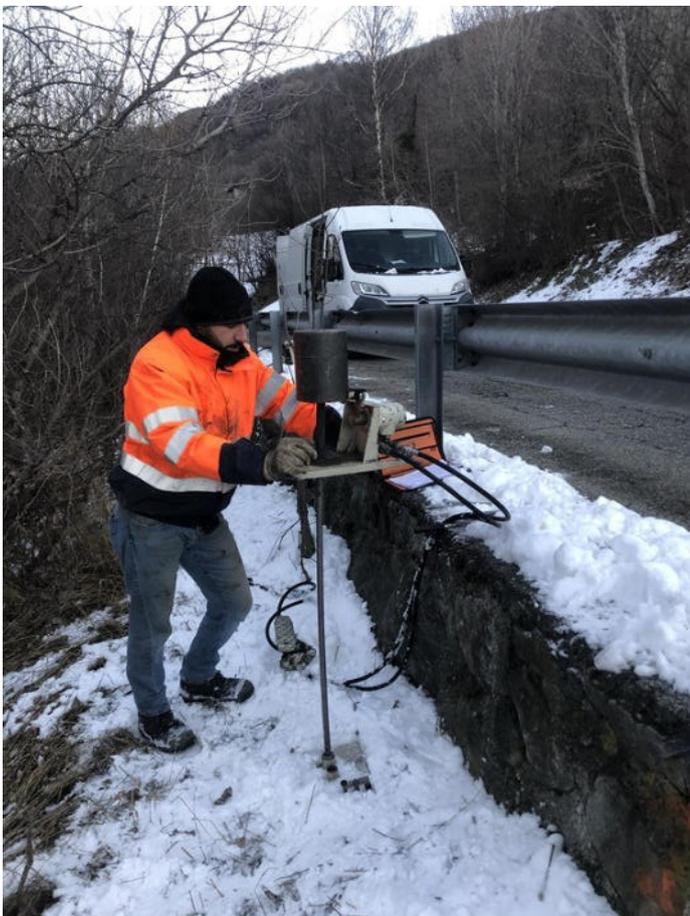
Esecuzione delle prove DPM30 e particolare della cassetta catalogatrice con le n.3 carote estratte per il campionamento delle TRS (Gennaio 2021)

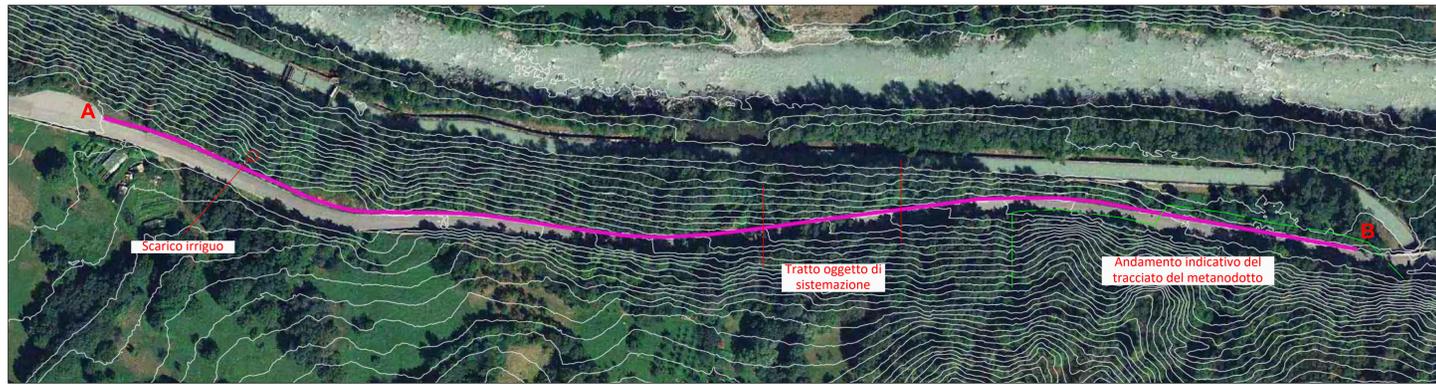
PARAMETRI TOMOGRAFIA SISMICA A RIFRAZIONE	
Numero di stendimenti	20
Geofoni stesa sismica	252
Punti di energizzazione	480
Energizzazioni complessive	1440
Lunghezza complessiva dello stendimento	504m
Dislivello complessivo della stesa	24.3m

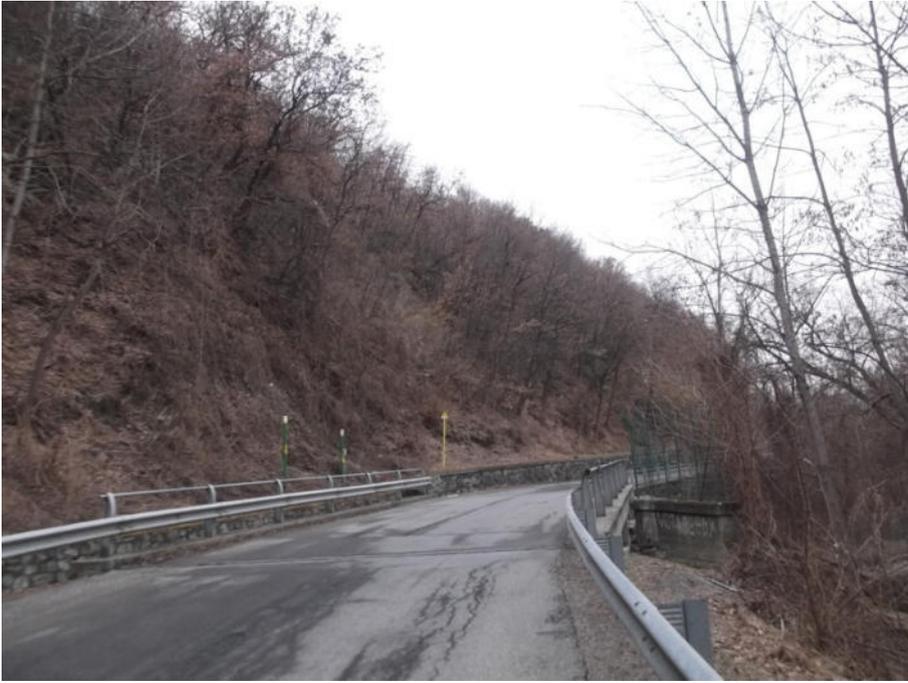
Foto 1: Vista dell'estremità E del lotto, in corrispondenza del ponte sul canale CVA.

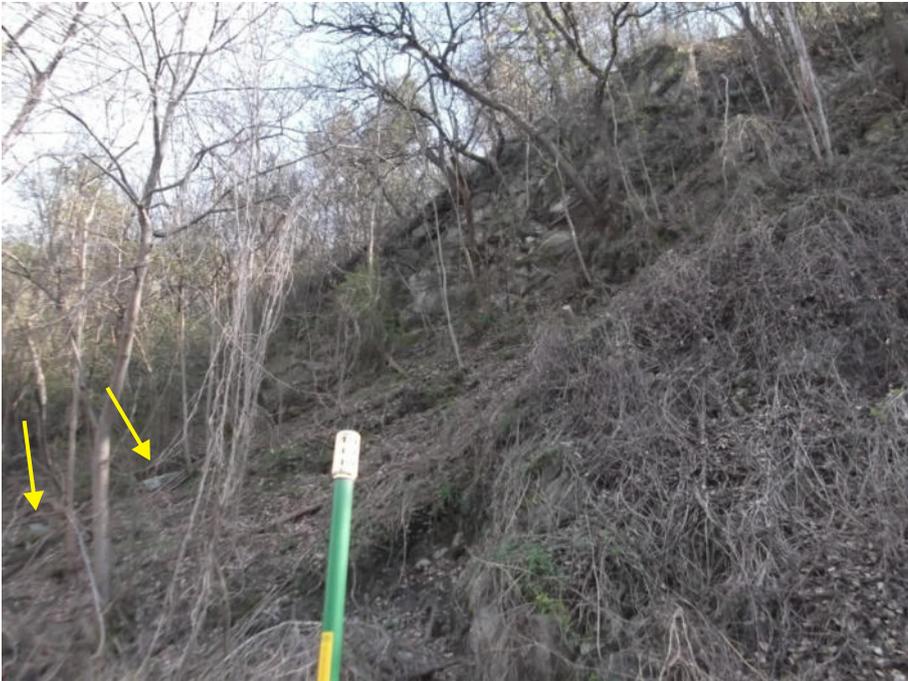
Foto 2: Particolare della situazione di dissesto A, con evidenziati alcuni blocchi di crollo recenti.

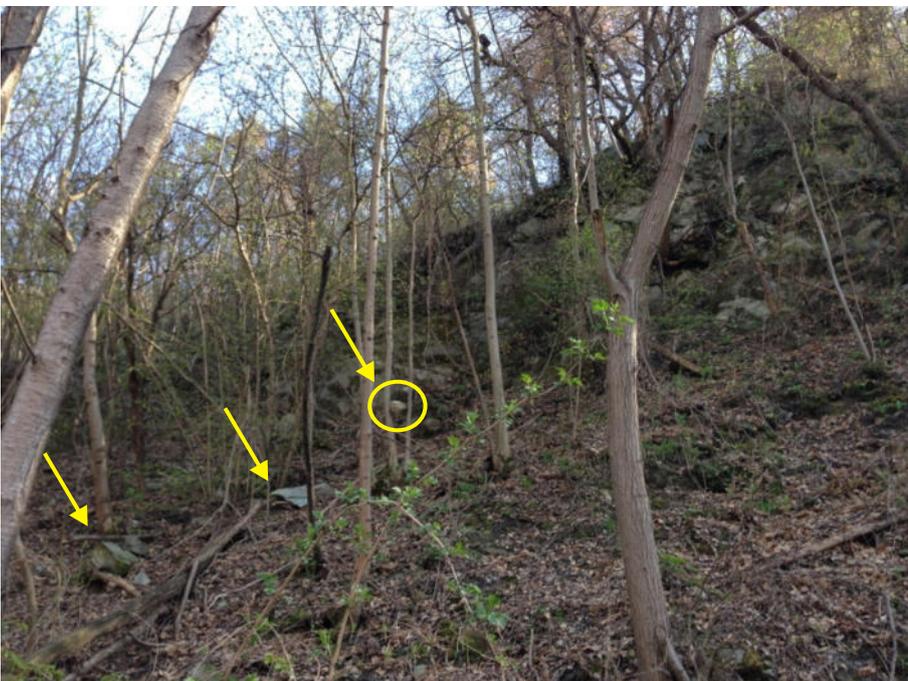
Foto 3: Vista della situazione di dissesto A con evidenziato un blocco recente incastrato nella vegetazione.

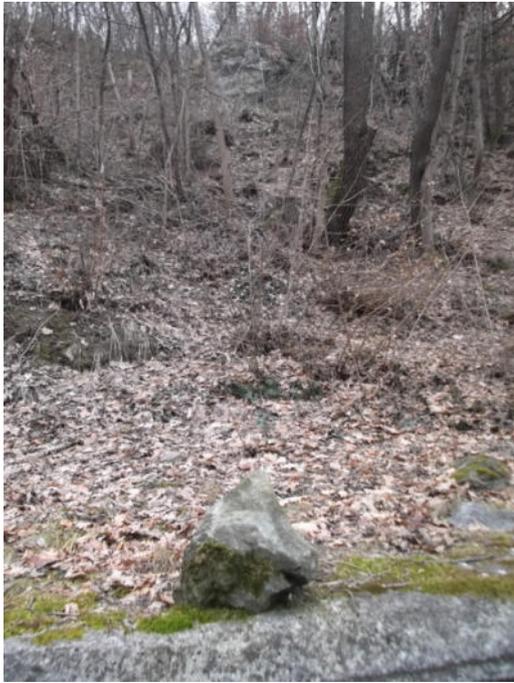
Foto 4: Particolare del blocco n.1 (Vd tabela blocchi), distaccatosi dalla situazione di dissesto B e poggiato sul muro di monte della SR.

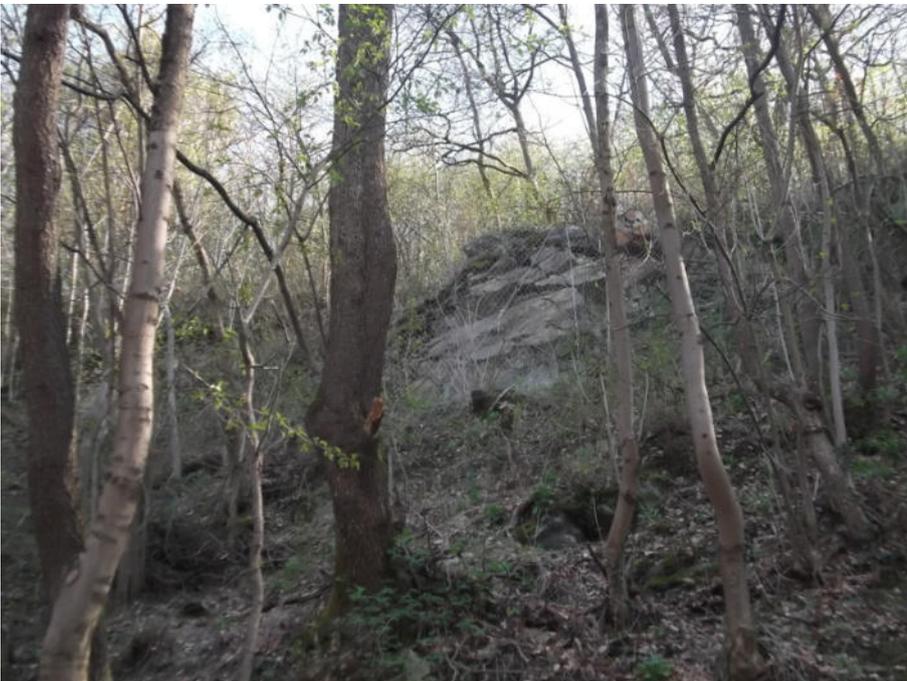
Foto 5: Vista della situazione di dissesto B, oggetto di sistemazione con rete corticale.

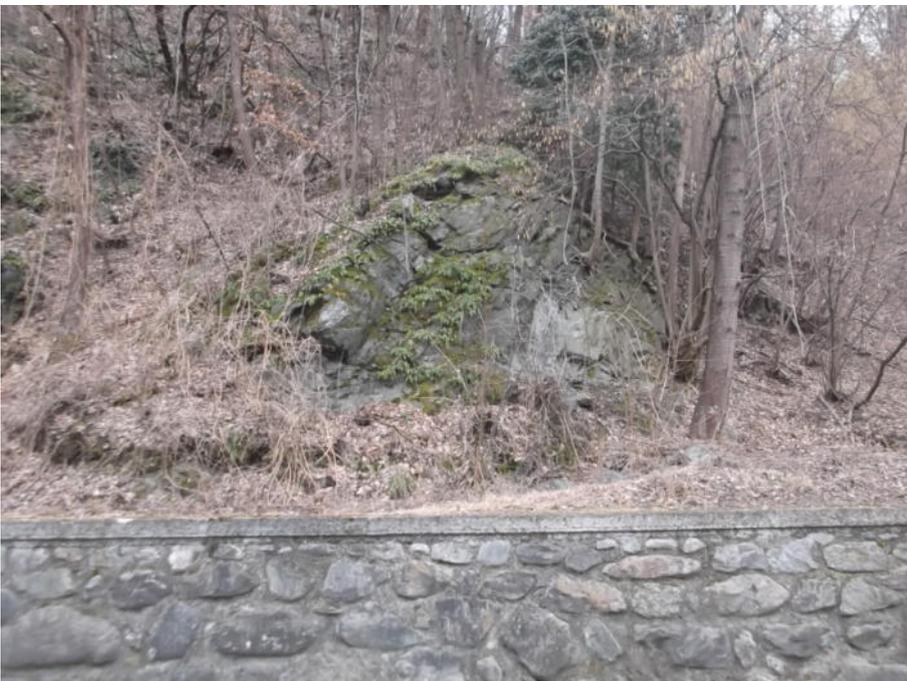
Foto 6: Situazione di dissesto C, costituita da un'affioramento roccioso con alcuni blocchi recenti alla base

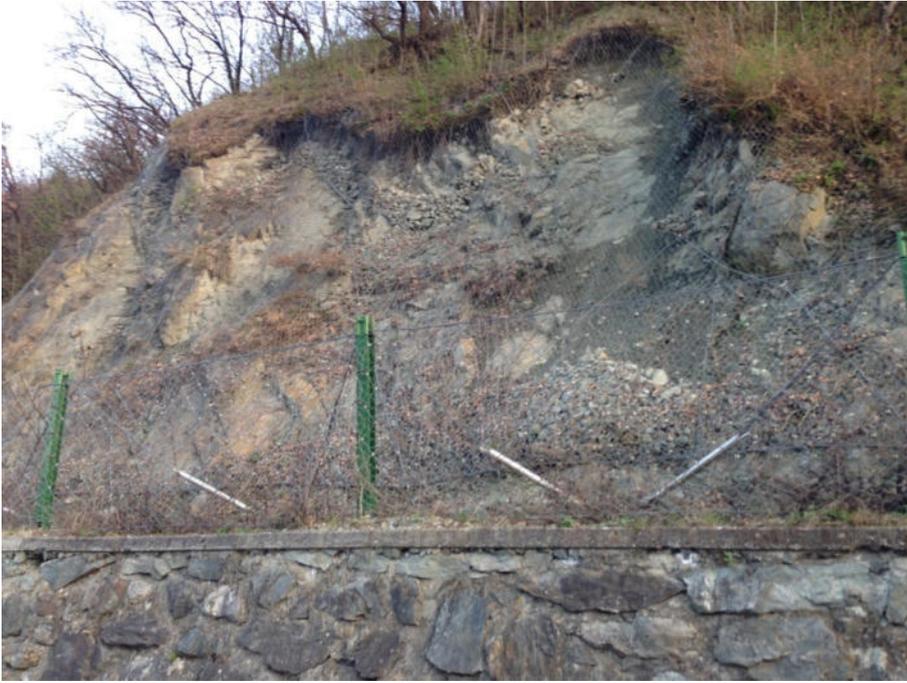
Foto 7: Vista della situazione di dissesto D, oggetto di sistemazione con posa di reti corticali. Si evidenzia l'esigenza di intervenire per alleggerire la rete corticale.

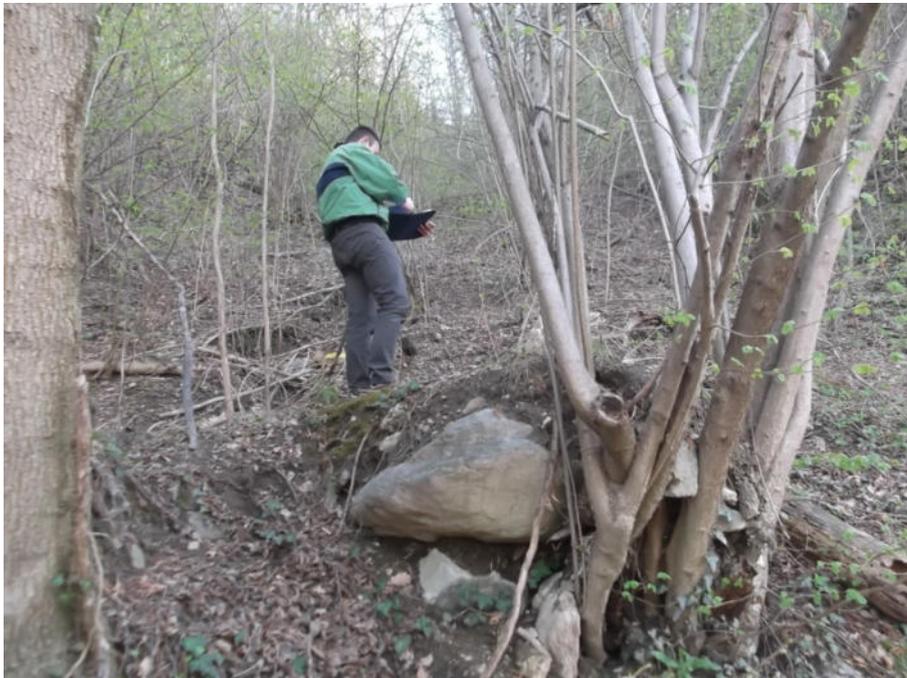
Foto 8: Particolare dei blocchi costituenti il deposito di frana posto al piede del pendio in corrispondenza dell'impluvio che delinea il margine orientale del lotto di interesse. Il fenomeno, con tutta probabilità riconducibile all'alluvione del 2000, è caratterizzato da un piccolo evento di colamento rapido innescatosi poco a monte della SR.

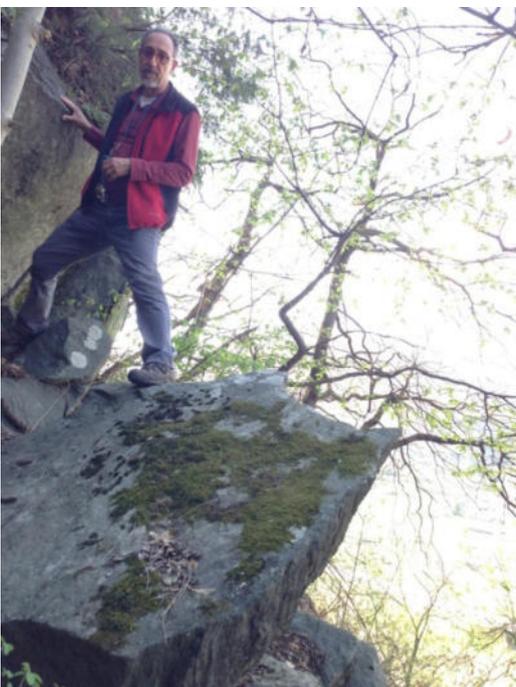
Foto 9: Blocchi e comparti rocciosi fratturati in corrispondenza dell'affioramento roccioso di quota 550m, dove sono presenti comparti di roccia fratturata e blocchi penzolanti al piede dell'affioramento (situazione E). In primo piano il blocco n.4 (Vd. tabella blocchi)

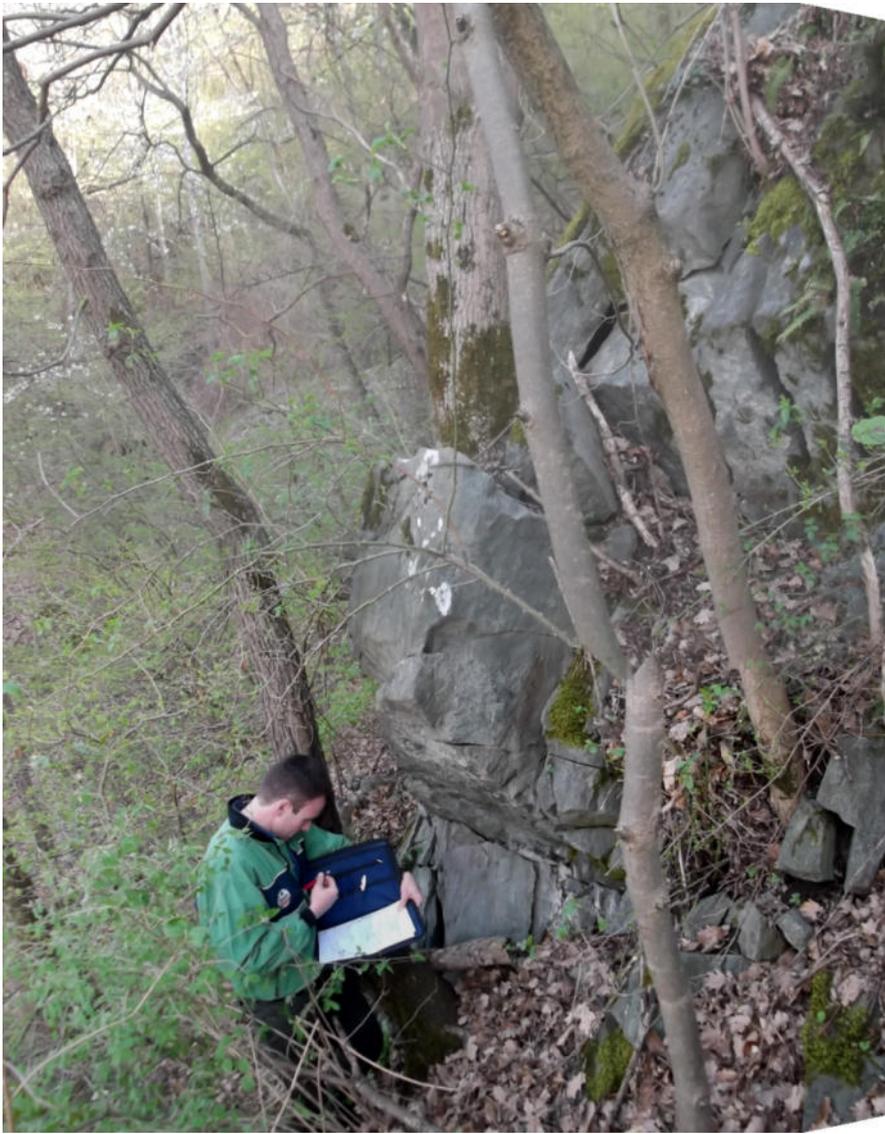
Foto 10: Margine est del comparto roccioso della situazione E, il quale risulta visibilmente fessurato a causa della vegetazione

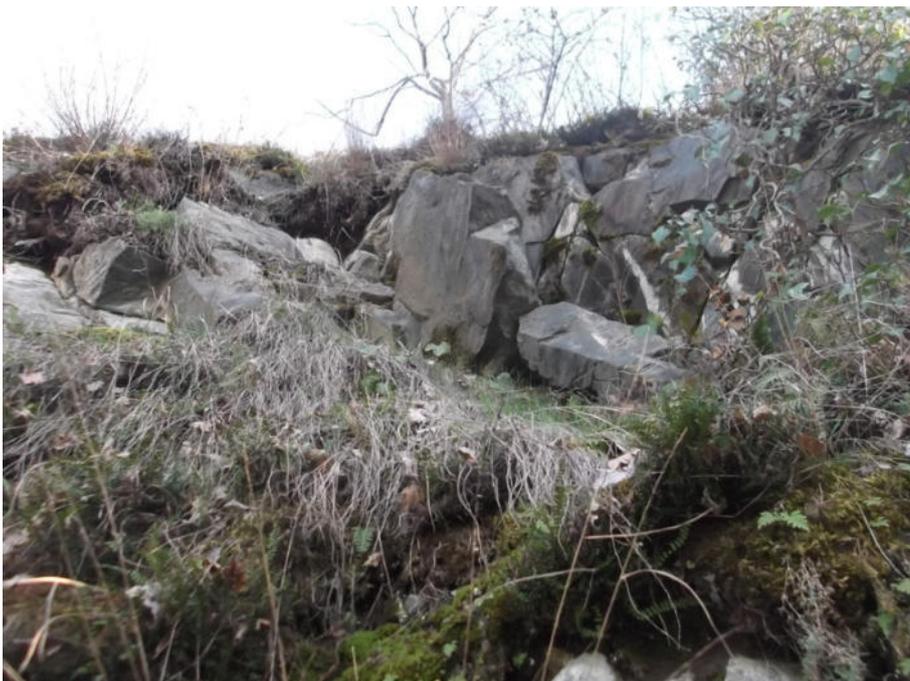
Foto 11: Blocchi pencolanti in corrispondenza del tratto strapiombante della situazione E. Volumi di 0.1mc.

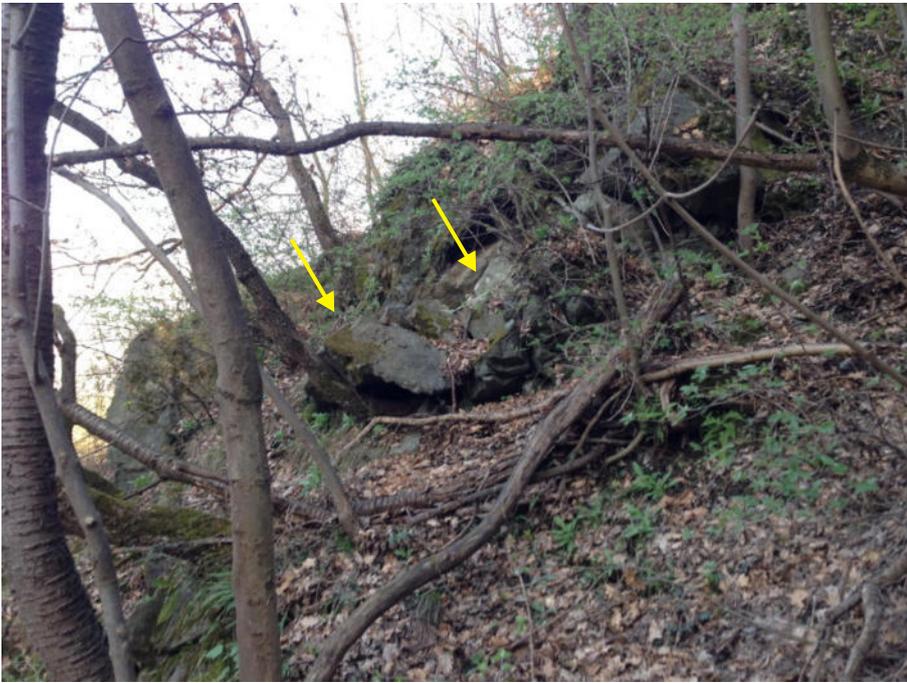
Foto 12: Nicchia di crollo recente poco a valle della situazione E. Si notano alcuni blocchi in precarie condizioni di stabilità.

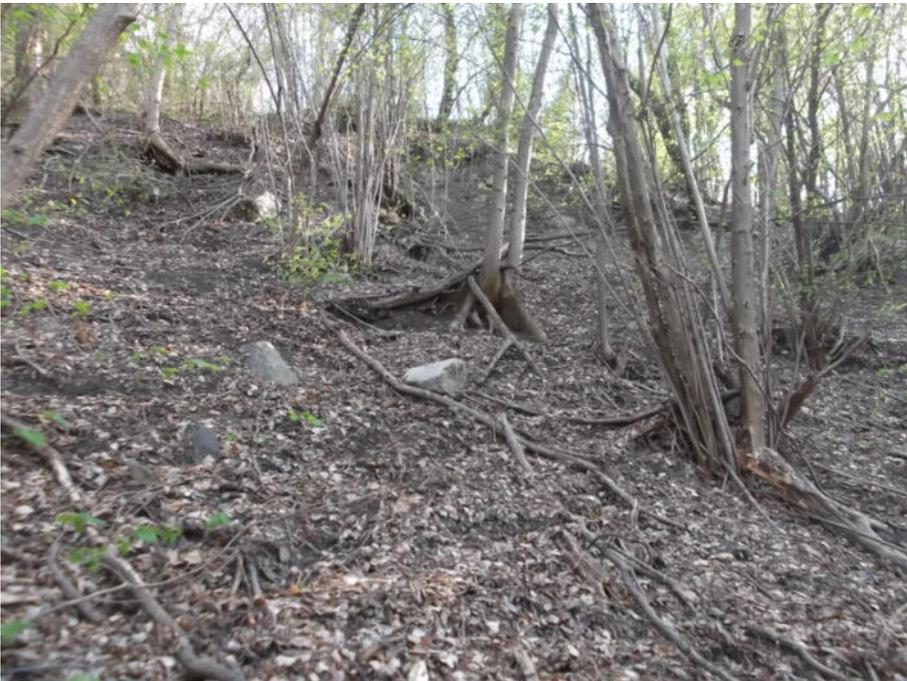
Foto 13: Particolare del settore mediano dell'area di studio, caratterizzato da pendio acclive con terrazzi di erosione lungo il coronamento della scarpata.

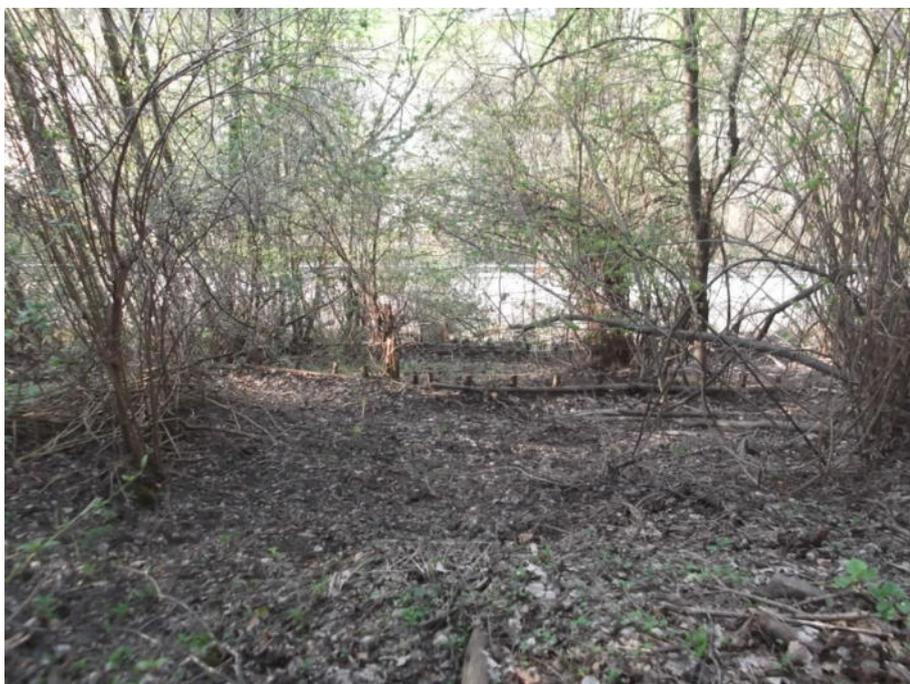
Foto 15: Vista del tratto di pendio interessato dalla posa del metanodotto.

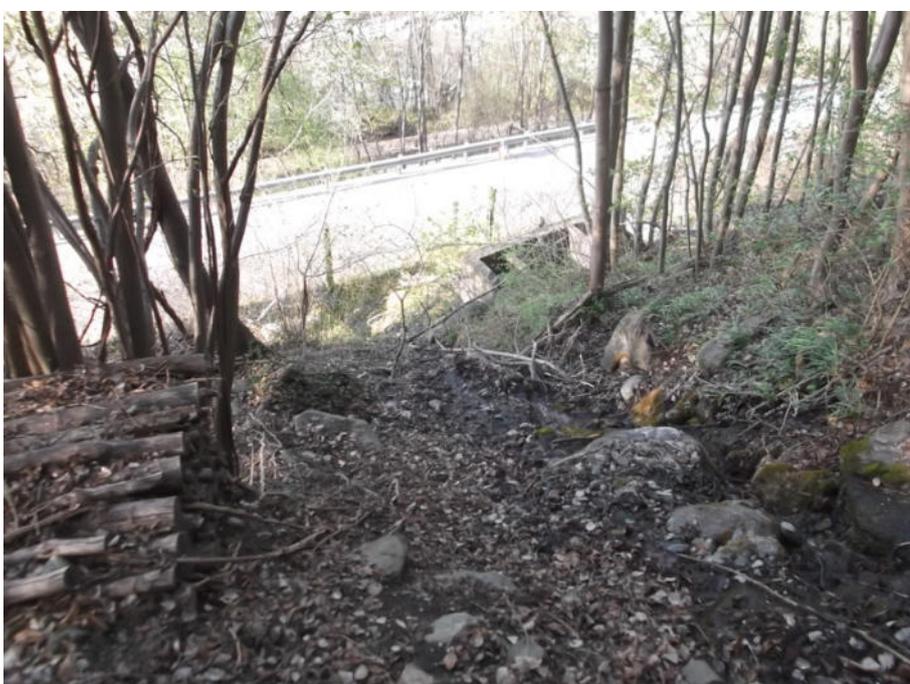
Foto 16: Vista del ruscello proveniente della frazione di Vuilmianaz e della vasca di raccolta ormai fuori uso posta poco a monte della strada dell'envers.

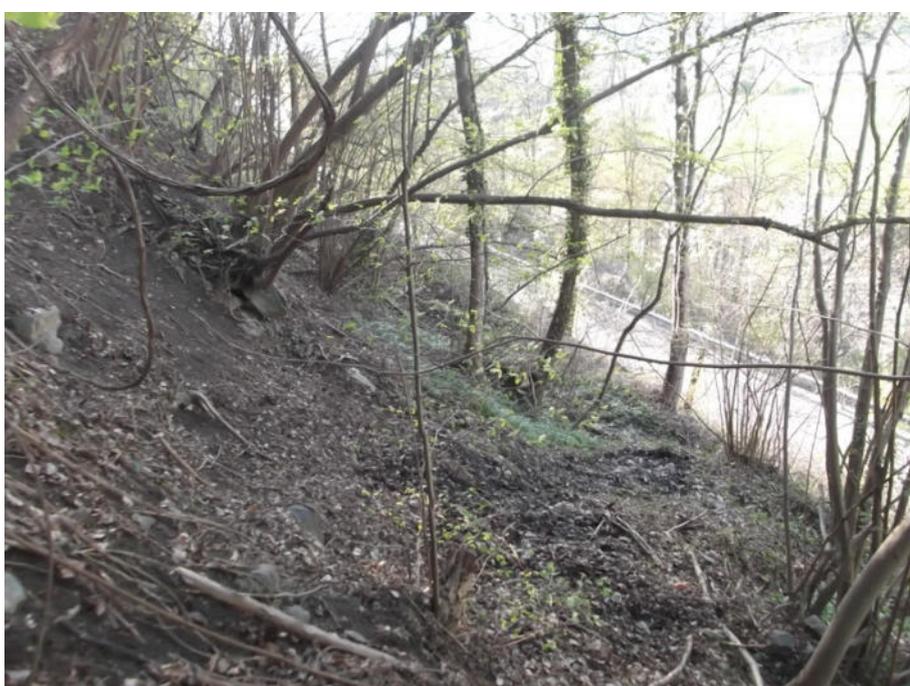
Foto 17: Terreni imbibiti al piede del pendio poco a W della vasca che rappresentano la situazione di dissesto G, situazione di dissesto diffusa con scivolamento delle coltri.

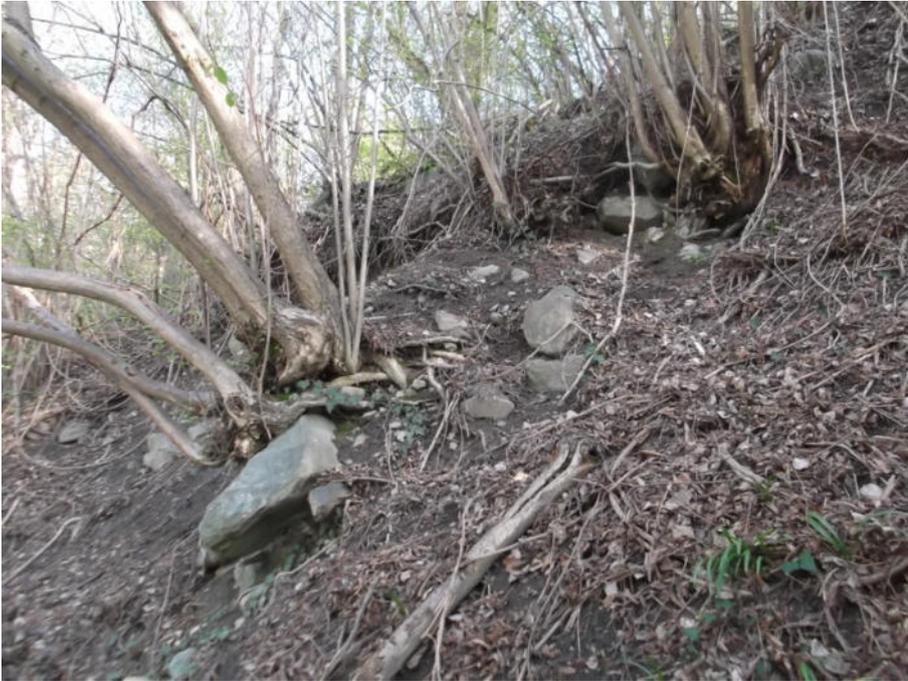
Foto 18: Particolare di alcuni blocchi semi immersi nel deposito di geni mista resi instabili dallo scivolamento delle coltri.

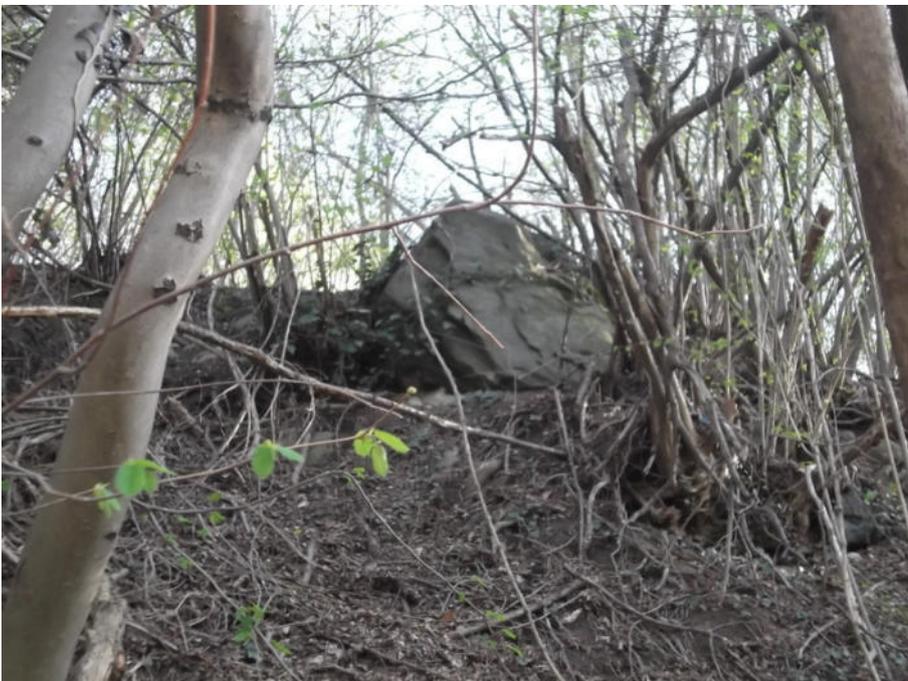
Foto 19: Blocco di origine glaciale scalzato alla base ricadente nella situazione di dissesto H

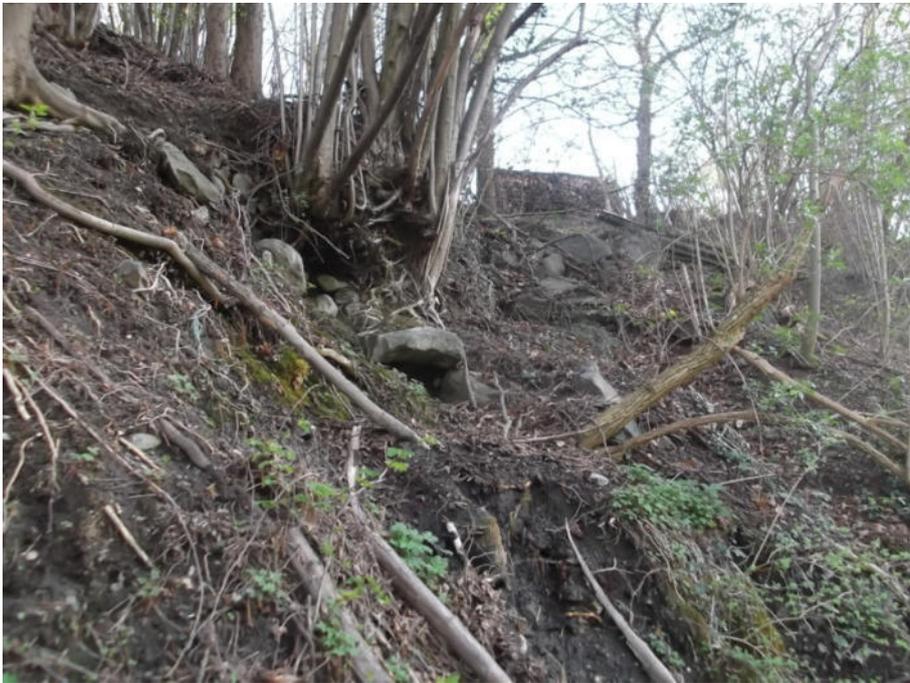
Foto 20: Particolare di altri blocchi facilmente mobilizzabili semi immersi nel deposito costituenti la situazione H.

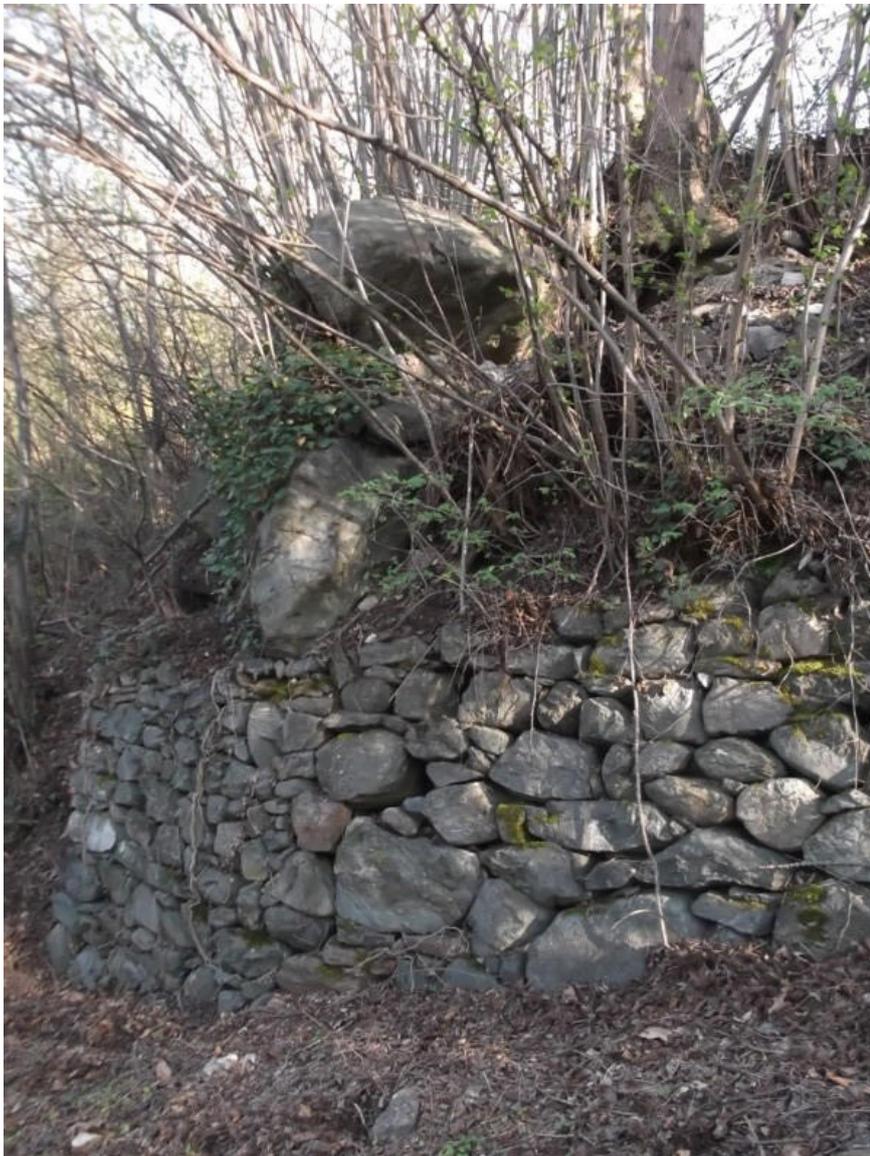
Foto 21: Terrazzamento agricolo ammalorato con blocco glaciale potenzialmente mobilizzabile (situazione I).

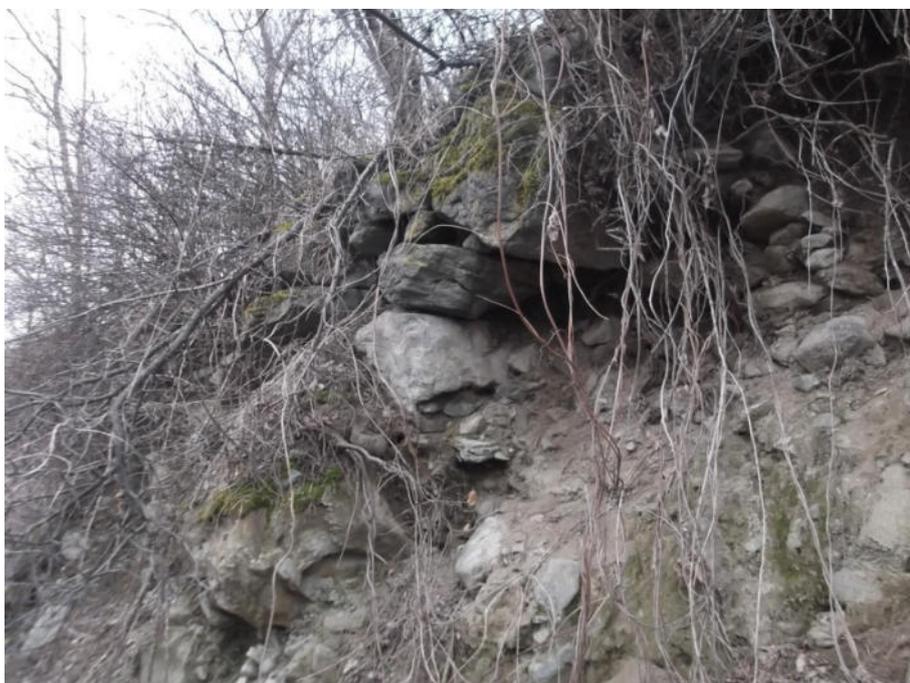
Foto 22: Situazione di dissesto L, scarpata direttamente a monte della barriera
