**COLLEGAMENTO DELLA PISTA CICLABILE VELODOIRE 7° LOTTO
IN COMUNE DI SAINT-MARCEL**

PROGETTO DEFINITIVO

**RELAZIONE GEOLOGICA
E DI COMPATIBILITA' DEFINITIVA**

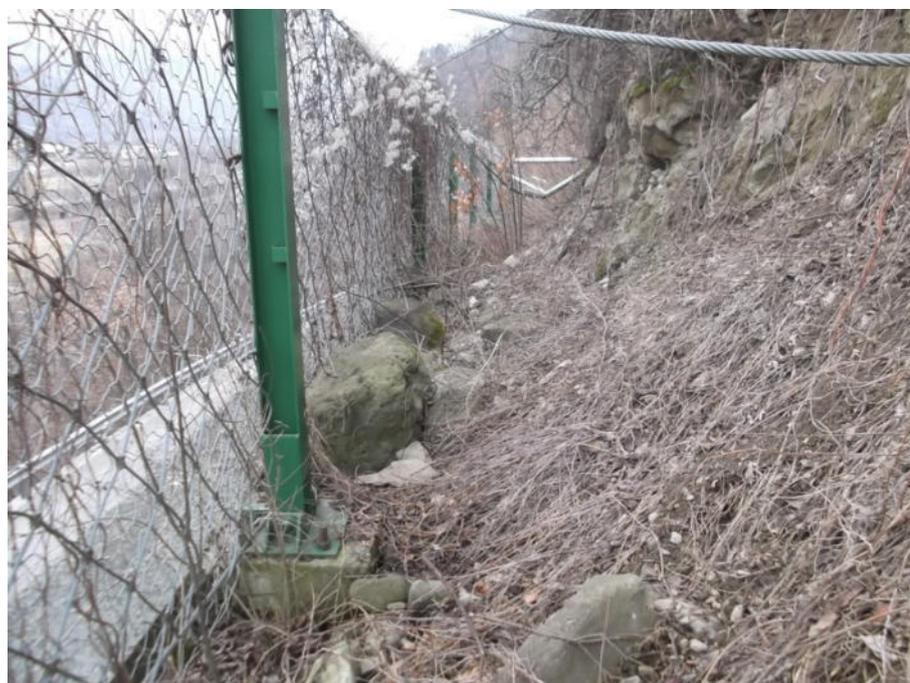
Foto 23: Particolare dei blocchi appoggiati alla barriera esistente provenienti dalla scarpata della situazione L

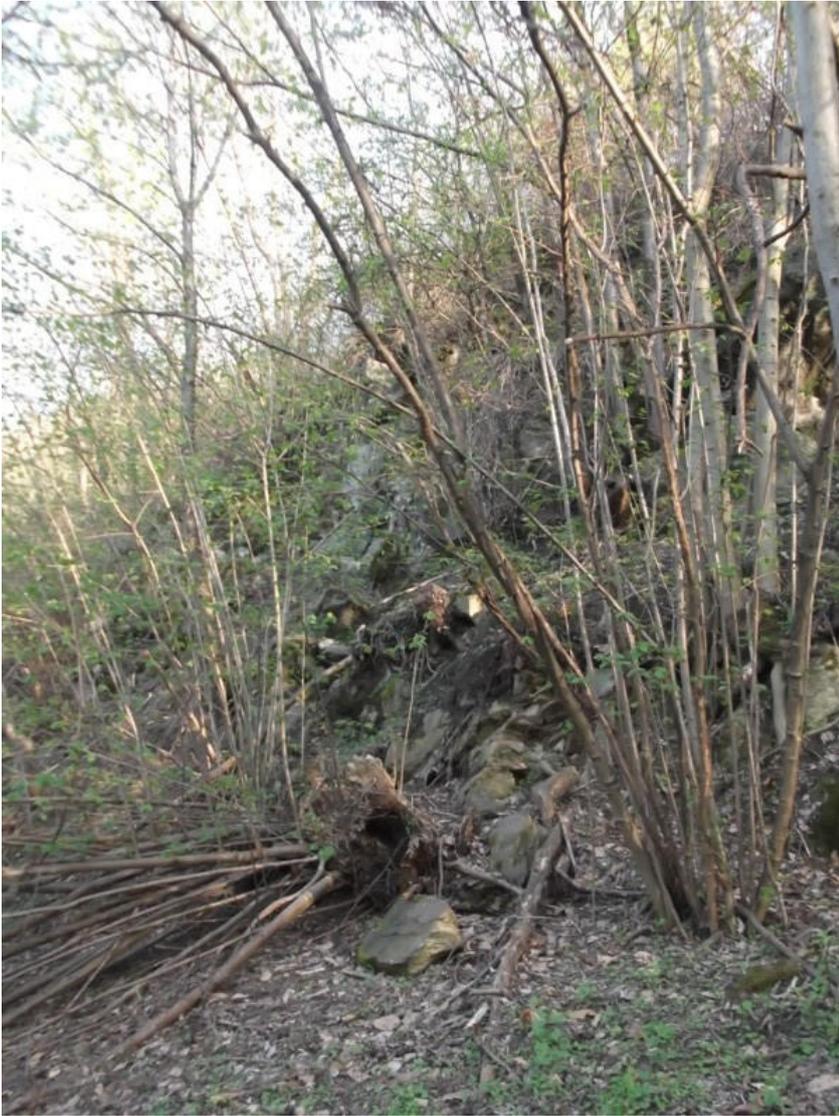
Foto 25: Particolare della scarpata rocciosa di quota 570m costituente la situazione di dissesto M, interessata da alcuni crolli recenti

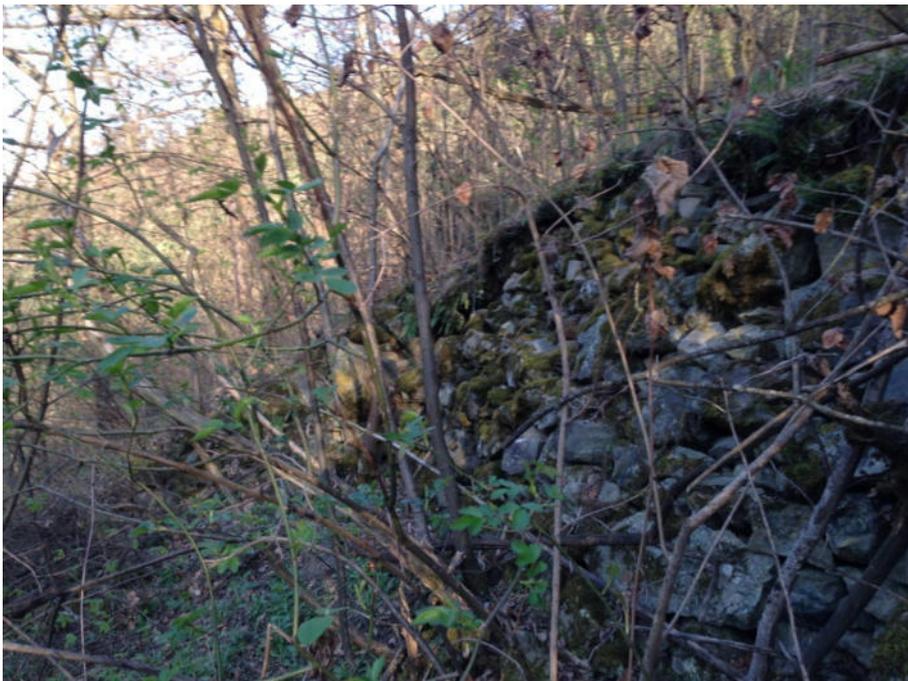
Foto 26: Terrazzamento agricolo ammalorato costituente la situazione di dissesto N.

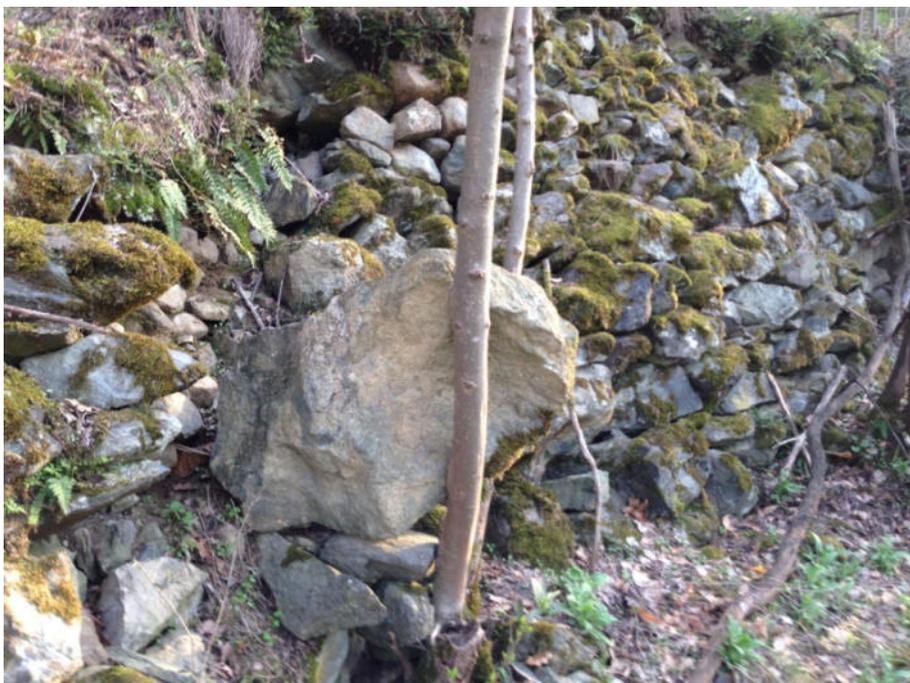
Foto 27: Particolare di alcuni blocchi altamente instabili al piede del terrazzamento agricolo della situazione N.

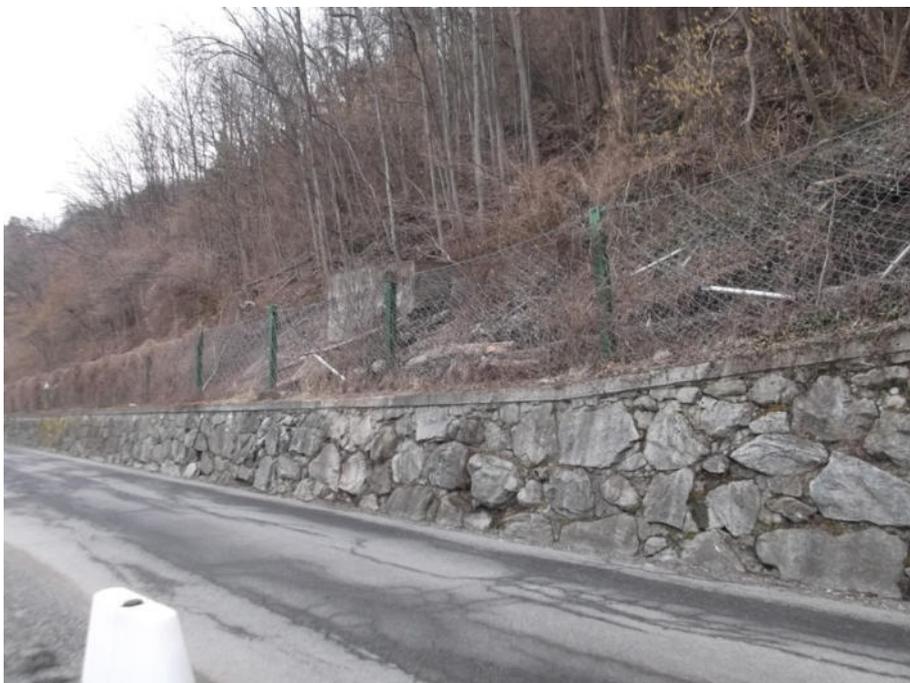
Foto 28: Panoramica del muro di controripa della strada dell'envers e della barriera paramassi esistente in corrispondenza della situazione G.

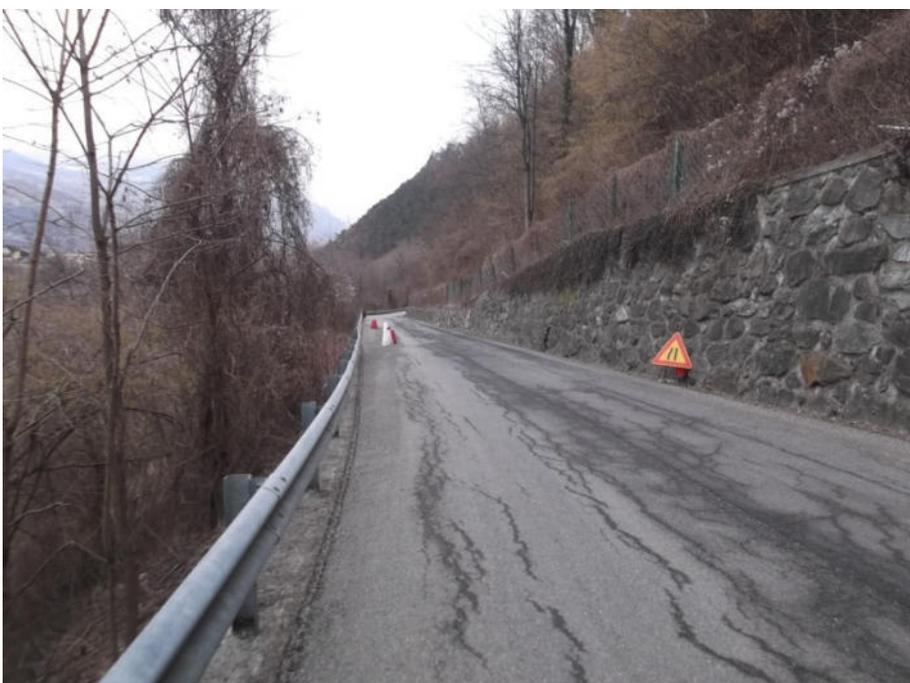
Foto 29: Vista del tratto mediano dell'area di studio nel 2018 con la strada ancora lesionata (attualmente sistemata) poco a E del tratto di pendio interessato dalle emergenze idriche della situazione G

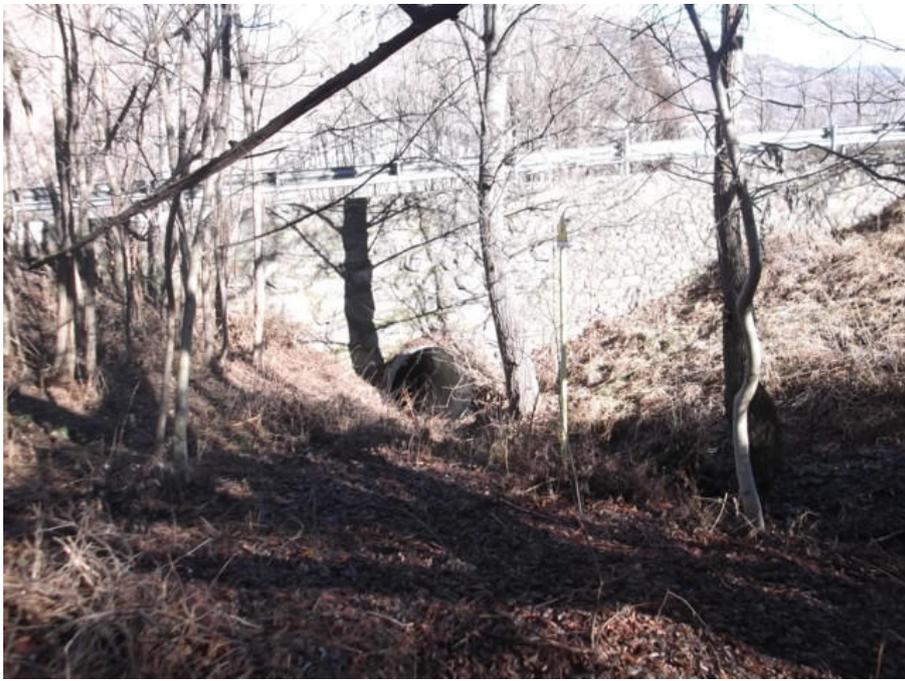
Foto 28: la tubazione (1200 mm) di attraversamento del rio che raccoglie le acque irrigue sul lato est di St. Marcel.

In corrispondenza dell'attraversamento dello scarico irriguo proveniente da monte di St. Marcel, dove lo spostamento verso monte della sede stradale comporta interferenza con l'alveo, è previsto l'allungamento verso monte dell'attuale tubazione di attraversamento (diam. 1000 mm).
