MANUTENZIONE STRAORDINARIA E ADEGUAMENTO "VÉLODOIRE"

PROGETTO DEFINITIVO

**RELAZIONE GEOLOGICA E DI
COMPATIBILITA' DEFINITIVA**

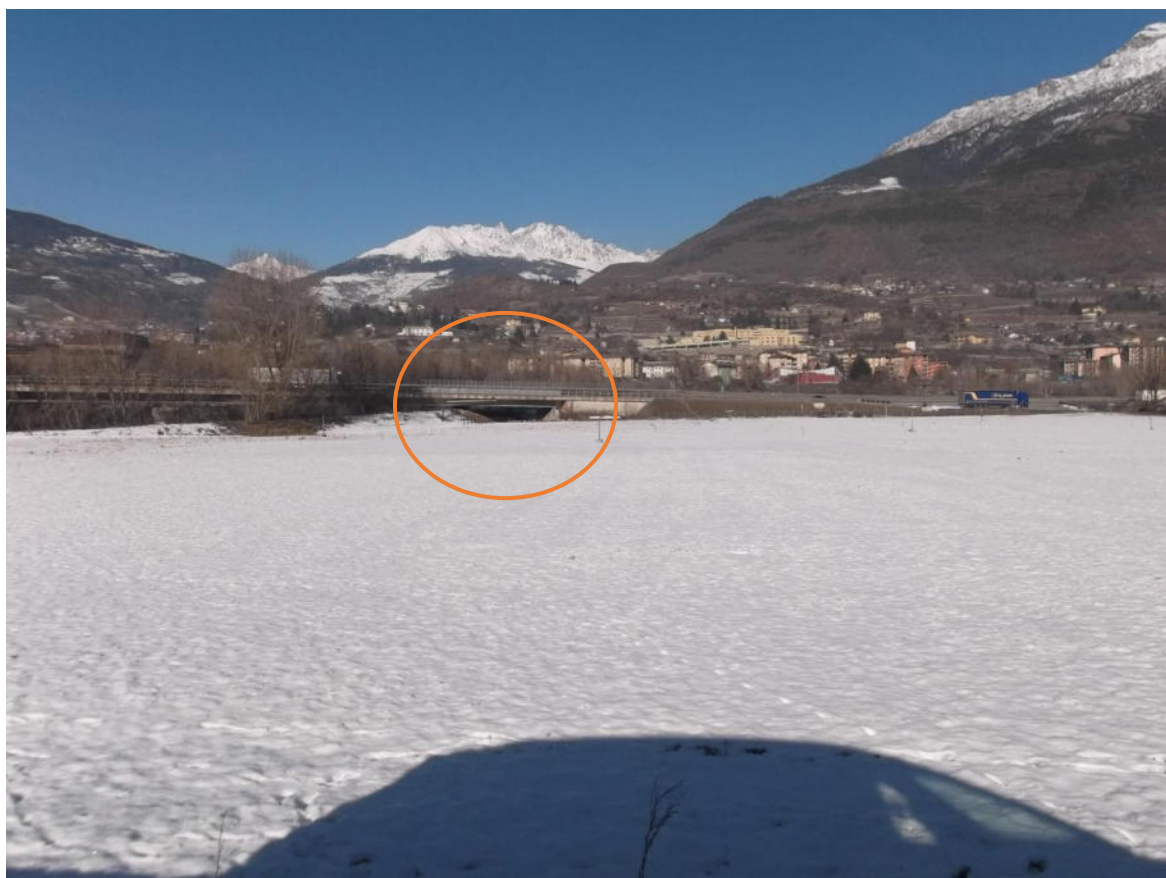
Il fondovalle in questo settore presenta una morfologia condizionata dalla presenza della grande conoide del torrente Comboué, che costringe la Dora Baltea a formare una marcata ansa, caratterizzata da terreni pianeggianti e in prevalente fase di deposito (vedi foto 1 in allegato).

FOTO 1: Panoramica dell'area interessata dall'intervento: circolettato il sottopasso autostradale dove si colloca il tratto di pista oggetto d'intervento.

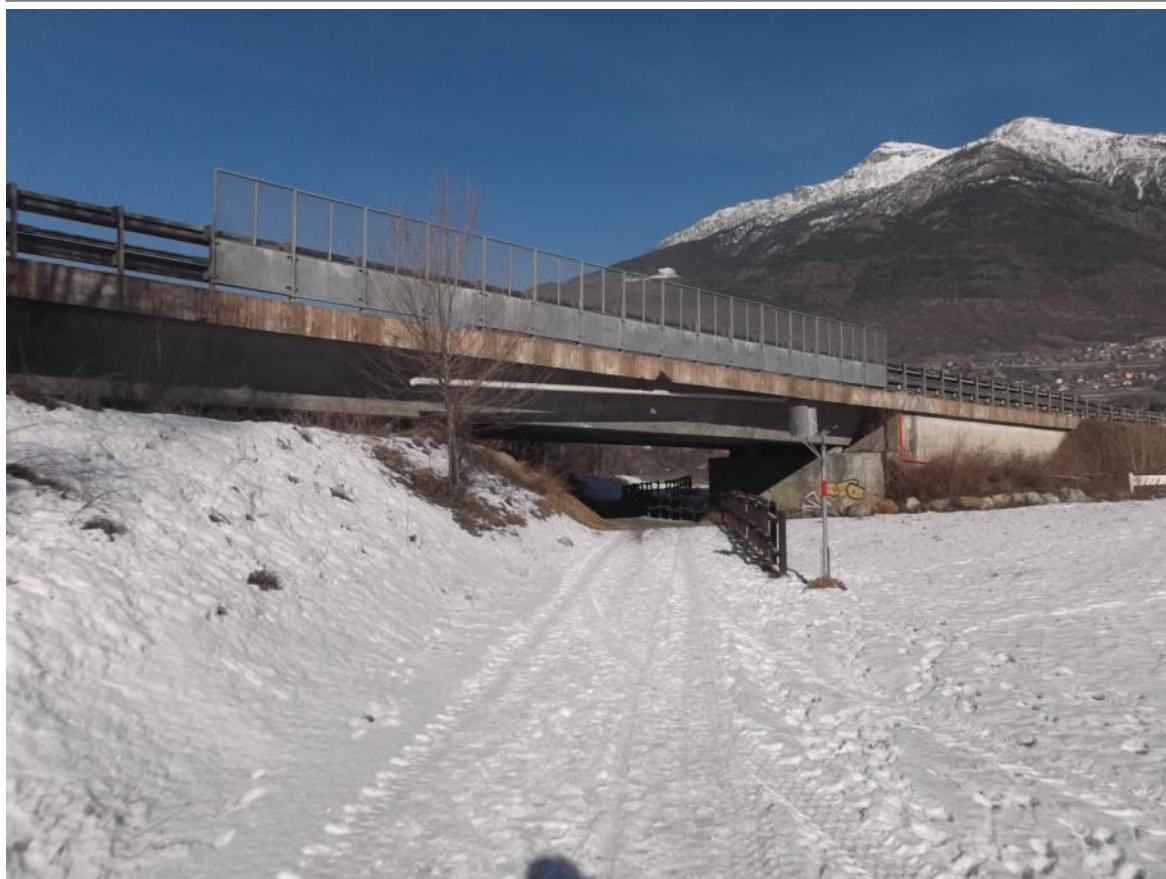
FOTO 2 : panoramica da monte del sottopasso e della pista ciclabile che lo attraversa, fiancheggiata dalla pista sterrata.

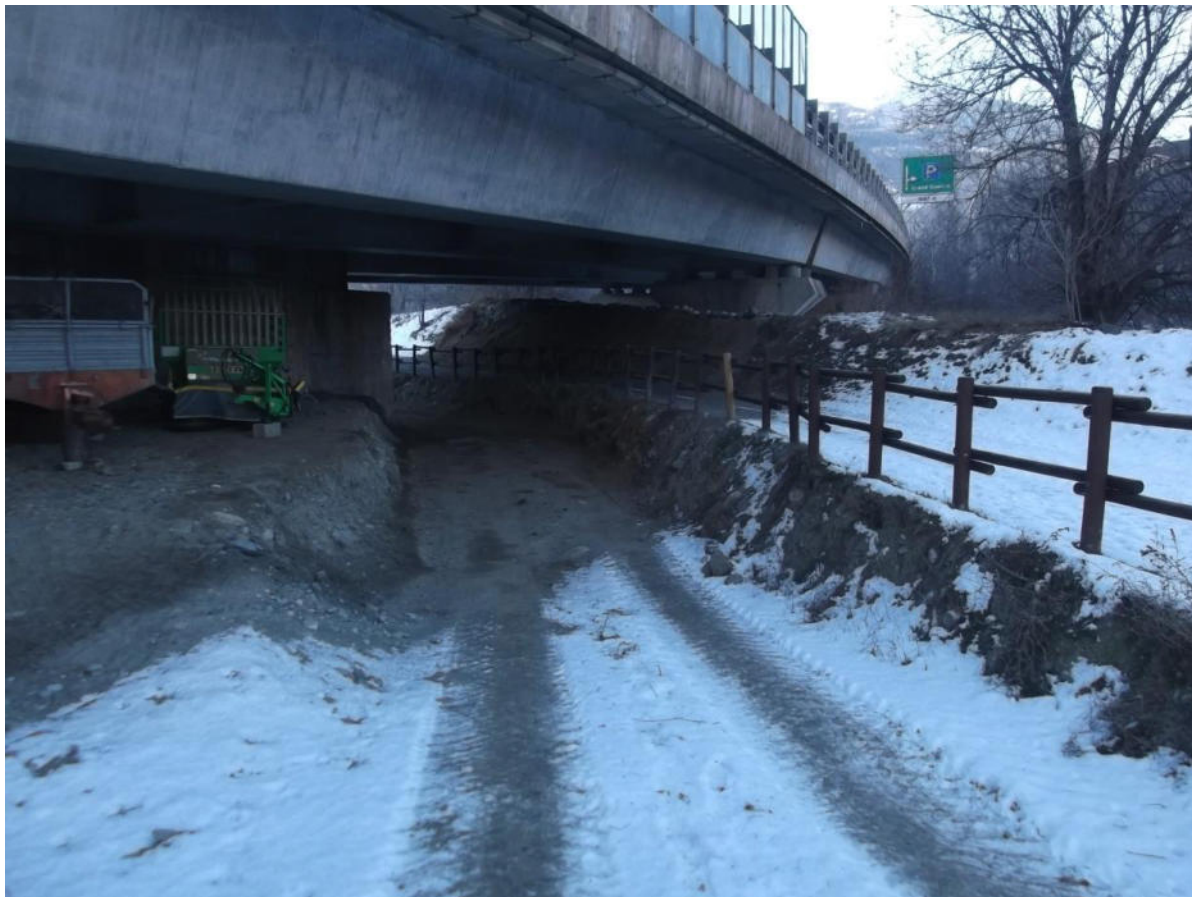
FOTO 3: lo stesso visto da valle.
